Réf. Commande: 552109763

Attn: Joseph Vincelli
McGill University
3610 McTavish Street
4th Floor
Montreal, QC H3A 1Y2

Résumé du rapport d'analyse de l'amiante en utilisant la méthode analytique 244 de l'IRSST

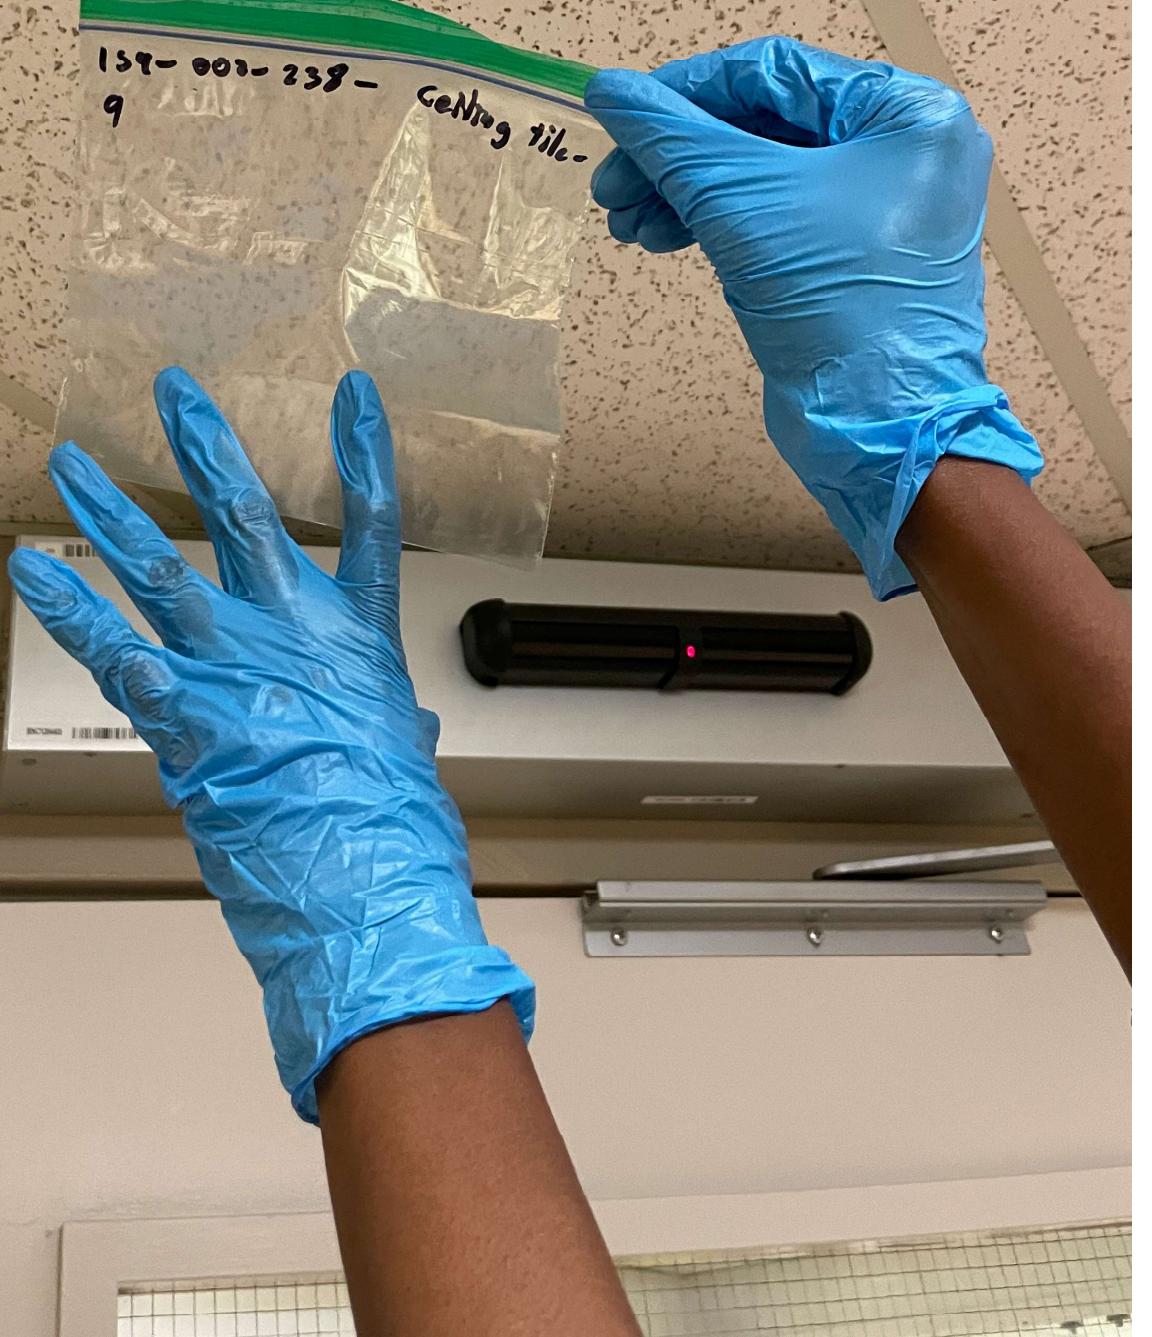
159-002-238-
9 cutting tile-

| Nom d'échantillon | Description d'échantillon | Couleur | ESSAI / Date d'analyse | Partie non-amiante | | Amiante |
|---|---|---|---|---|---|---|
| 9 EMSL 552109763-0025 | 159-002-238-ceiling tile | Gris | MLP 24/6/2021 | 80.0% | 20.0% | Non DéTECTÉ |

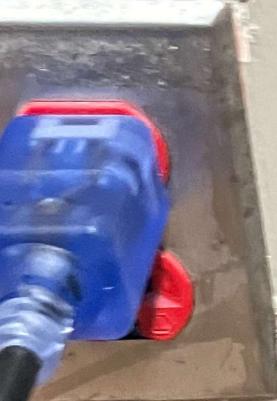
139-002-238 - Gypsum - 6

| Nom d'échantillon | Description d'échantillon | Couleur | ESSAI / Date d'analyse | Partie non-amiante | | Amiante |
|---|---|---|---|---|---|---|
| 6 EMSL 552109763-0022 | 159-002-238-gypsum | Rose | MLP 24/6/2021 | 0.0% | 100.0% | Non DéTECTÉ |
| 8 EMSL 552109763-0024 | 159-002-238-gypsum | Rose | MLP 24/6/2021 | 0.0% | 100.0% | Non DéTECTÉ |

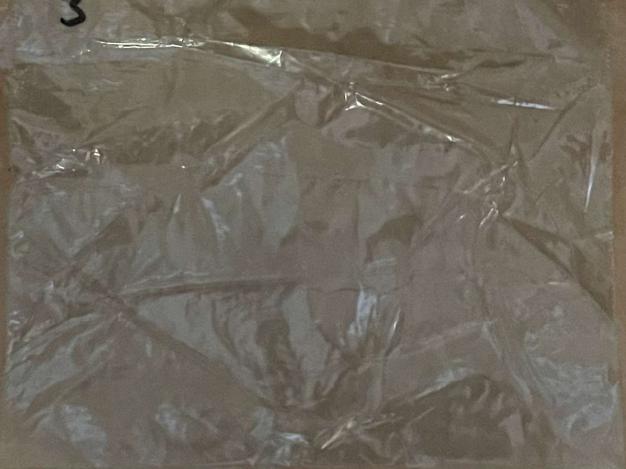
159 - 002-2326 - Wall Plaster - 2E

| Nom d'échantillon | Description d'échantillon | Couleur | ESSAI / Date d'analyse | Partie non-amiante | | |
|---|---|---|---|---|---|---|
| 2e- Joint Compound EMSL 552109763-0014 | 159-002-238k-wall plaster | Blanc | MLP 24/6/2021 | 0.0% | 100.0% | Non DéTECTé |
| 2e- Skim Coat EMSL 552109763-0014A | 159-002-238k-wall plaster | Blanc | MLP 24/6/2021 | 0.0% | 100.0% | Non DéTECTé |
| 2e- Rough Coat EMSL 552109763-0014B | 159-002-238k-wall plaster | Gris | MLP 24/6/2021 | 0.0% | 100.0% | <1% Chrysotile |
