Caractérisation préliminaire des matériaux susceptibles de contenir de l'amiante

École Secondaire Cavalier-de-LaSalle

Située au 9199, Centrale Lasalle H8R 2J9 (Montréal)

N. Réf : D230118-200

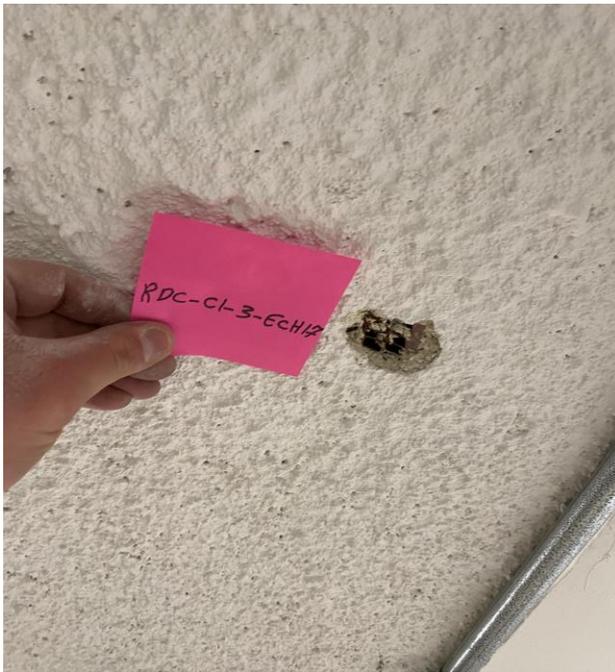
Photographie 17: : RDC-C1-3-Ech17

#15	Plafond Éxistant composé de (plâtre texturé sur treillis)	RDC	RDC-C1-3-ECH16	Non Détecté
ZPSO3				
#16	Plafond Éxistant composé de (plâtre texturé sur treillis)	RDC	RDC-C1-3-ECH17	Trace Chrysotile

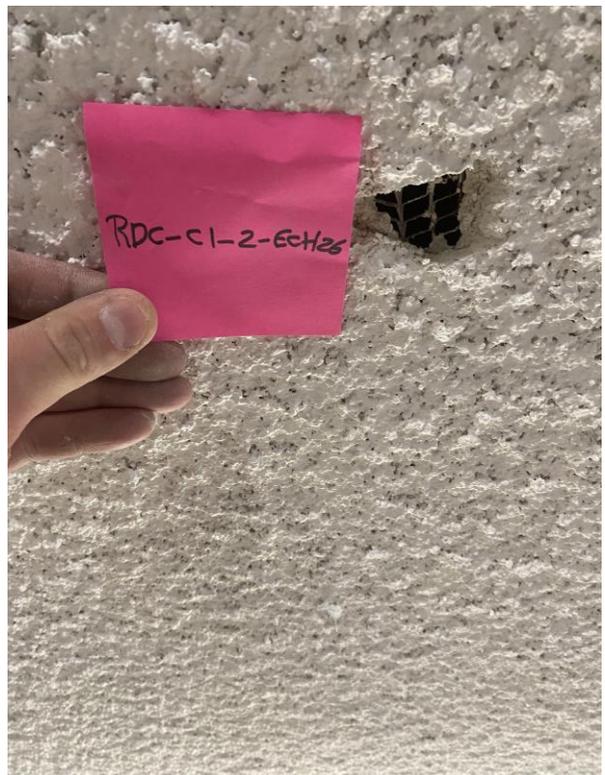
Photographie 26: : RDC-C1-2-Ech26

#29	Plafond Éxistant composé de (plâtre texturé sur treillis)	RDC	RDC-C1-2 ECH26	Trace Chrysotile
ZPSO5				
#30	Plafond Éxistant composé de (plâtre texturé sur treillis)	RDC	RDC-C1-2 ECH30	Trace Chrysotile

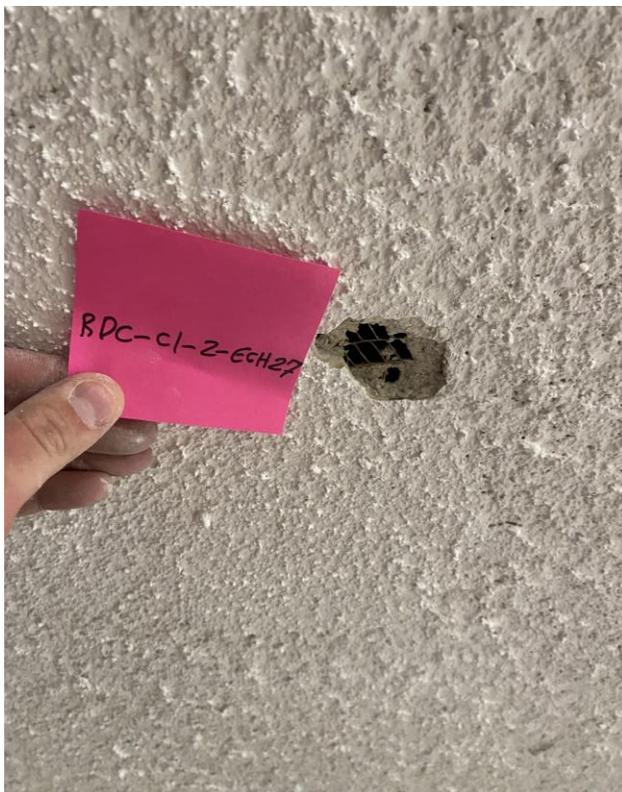
Photographie 27: : RDC-C1-2-Ech27

#33	Plafond Éxistant composé de (plâtre texturé sur treillis)	RDC	RDC-C1-2 ECH29	Trace Chrysotile
#34	Plafond Éxistant composé de (plâtre texturé sur treillis)	RDC	RDC-C1-2 ECH27	Trace Chrysotile

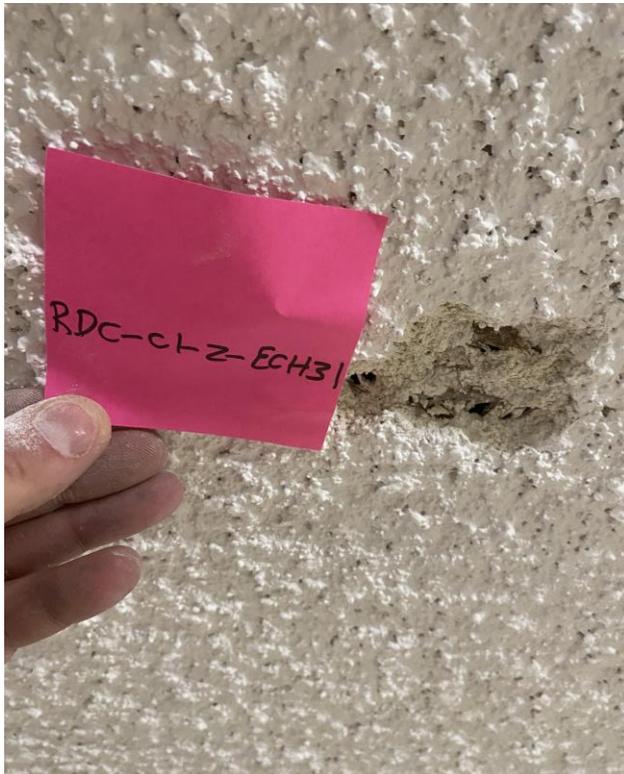
Photographie 31: : RDC-C1-2-Ech31

#31	Plafond Éxistant composé de (plâtre texturé sur treillis)	RDC	RDC-C1-2 ECH31	Trace Chrysotile
#32	Plafond Éxistant composé de (plâtre texturé sur treillis)	RDC	RDC-C1-2 ECH32	Trace Chrysotile

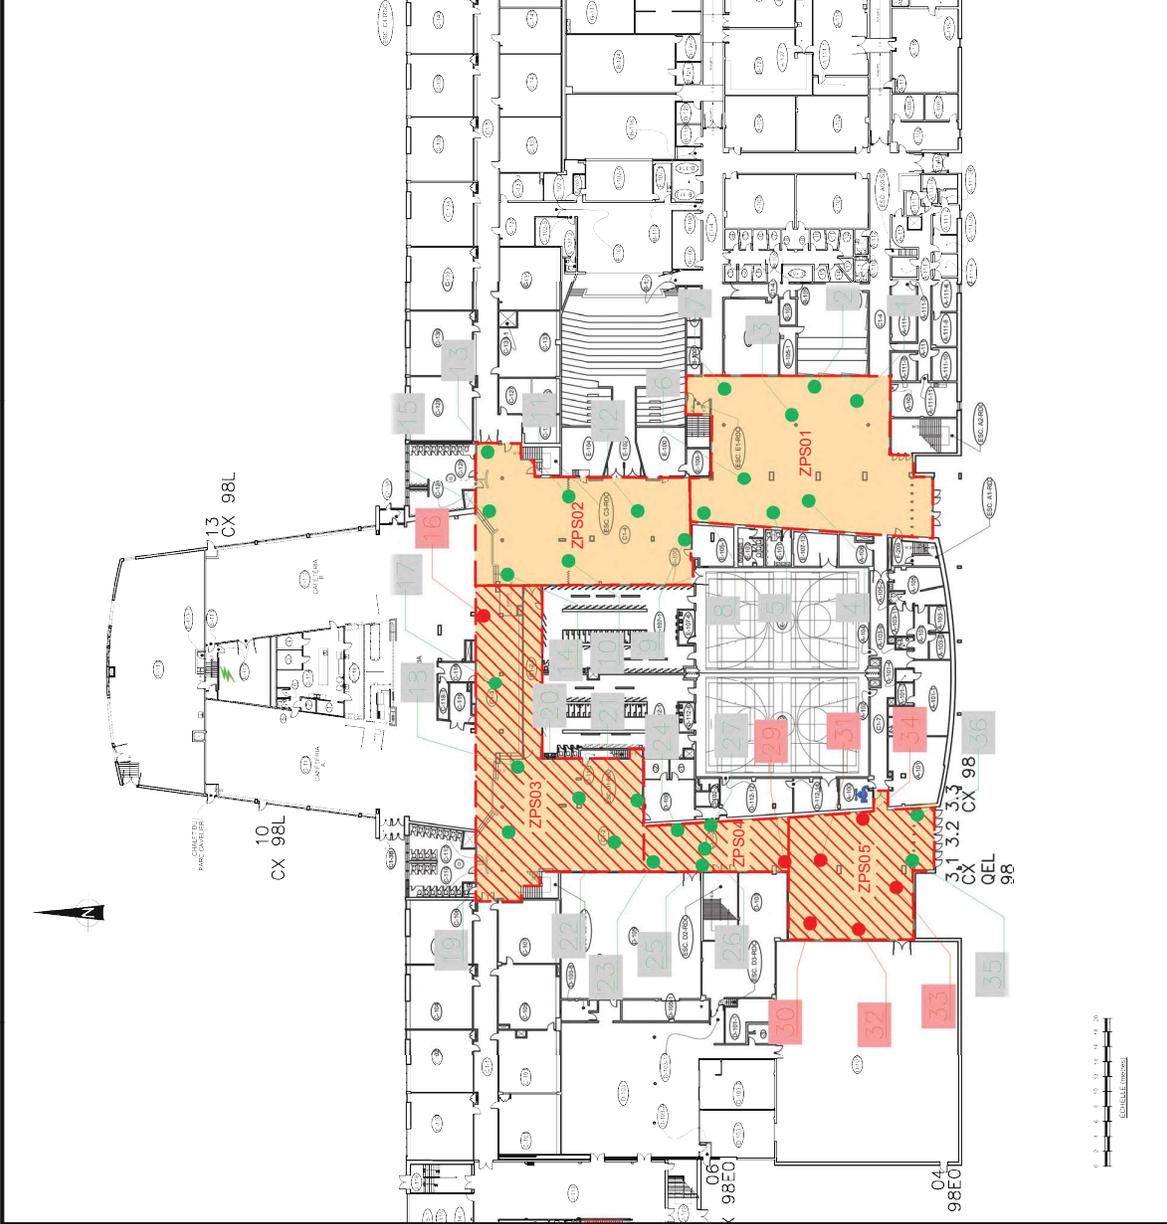
TITRE: LOCALISATION DES ÉCHANTILLONS

La présente étude a mis en évidence la présence d'amiante composée de traces (contamination possible) de chrysotile dans les matériaux composant le plafond du rez-de-chaussée dans les zones C1-2, C1-2.1, C1-3.

Les zones où l'amiante a été identifiée sont délimitées dans le plan de localisation des échantillons joint à la présente étude.

Les travaux de rénovation des matériaux contenant de l'amiante devront être réalisés conformément aux prescriptions de l'article 3.23 du Code de sécurité pour les travaux de construction (S-2.1, r.4).
