BUREAU D'AIDE AUX USAGERS

Inventaire des matériaux susceptibles de contenir de l'amiante (MSCA)

Client : Collège Dawson

Dossier : Bureaux d'aide aux usagers 2H.12

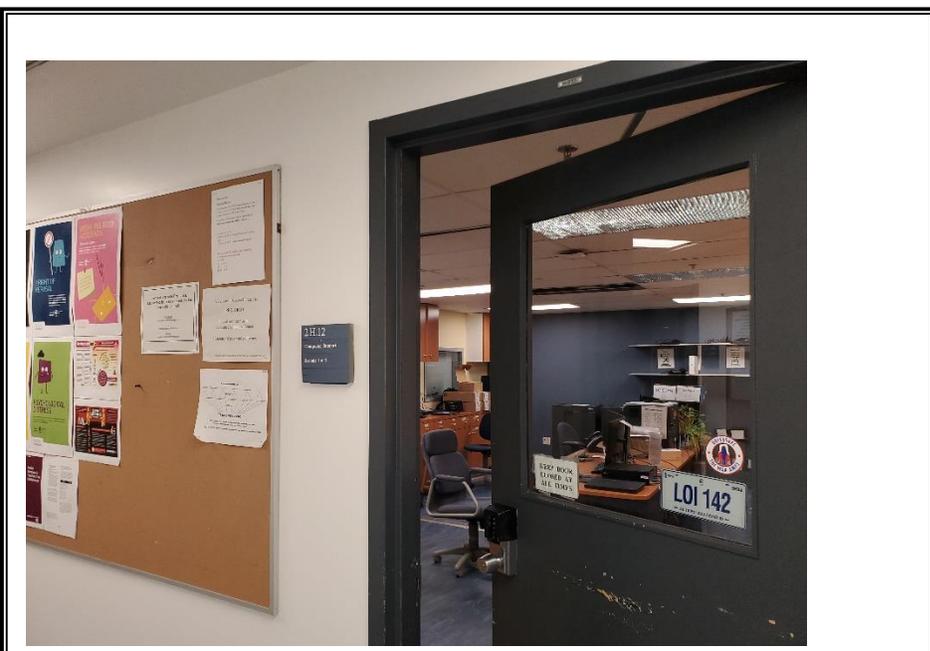
Photo n° : 1

Bureaux d'aide aux usagers

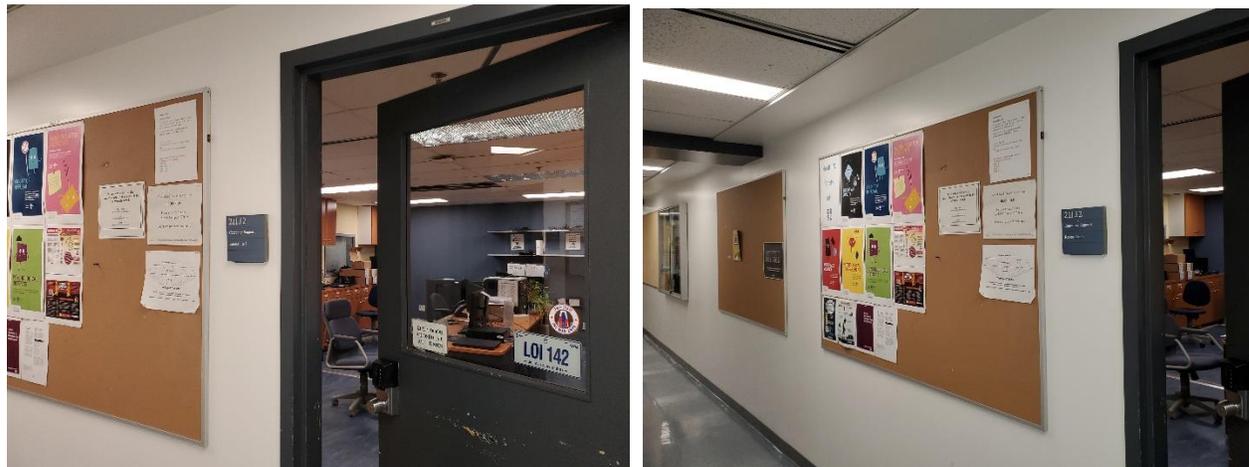
Photo n° : 2

Bureaux

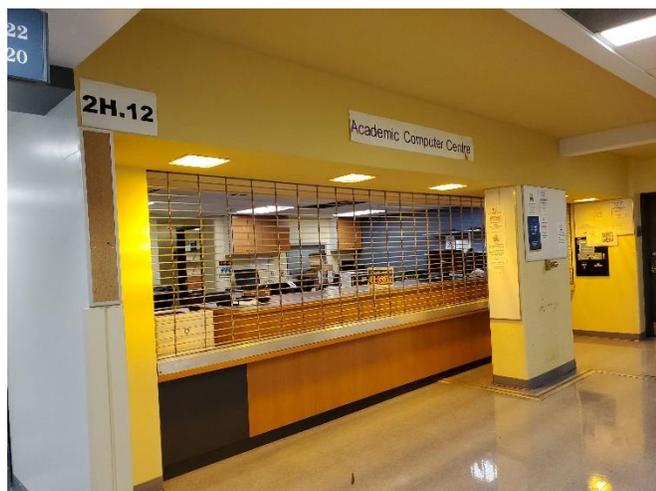
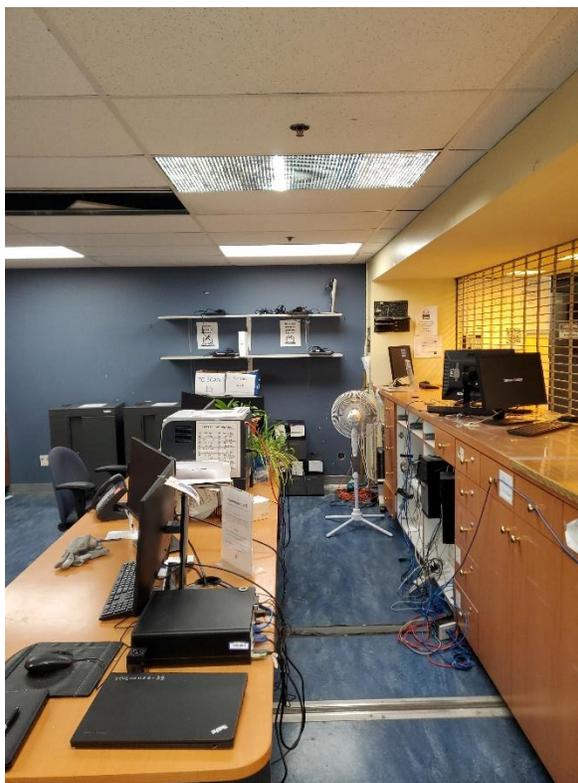
Photo n° : 3

Bureaux – aire ouverte

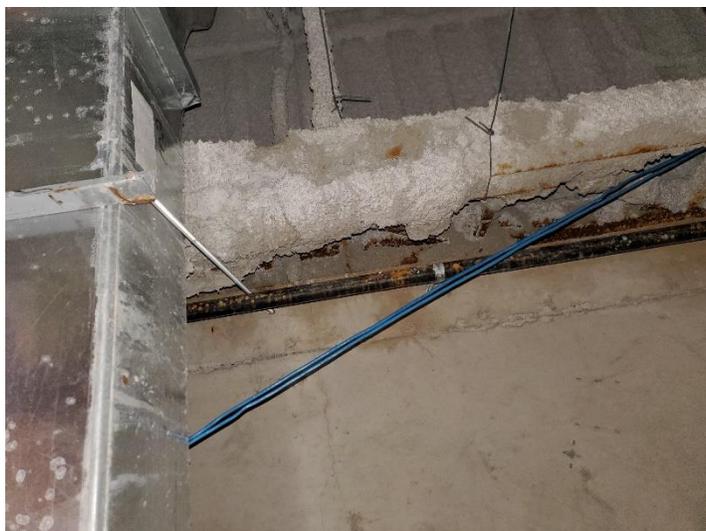
Photo n° : 4

Poutre giclés – amiante non-décelé

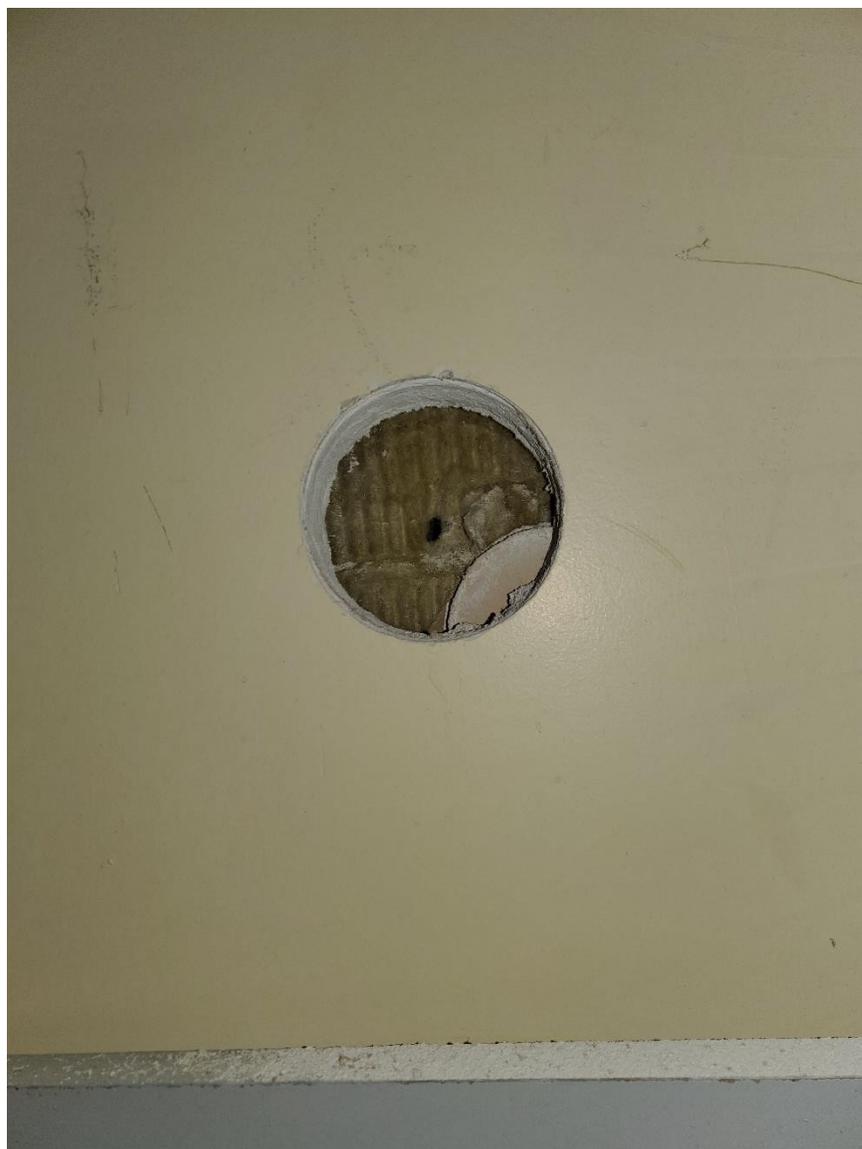
Photo n° : 5

Ouverture de mur – présence
de laine isolante

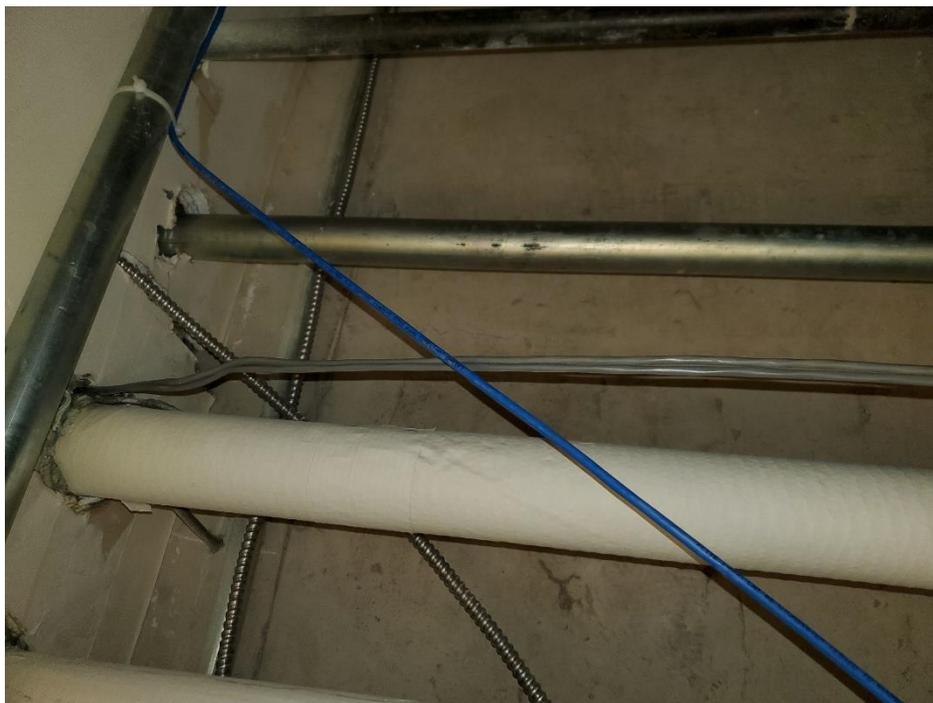
Photo n° : 6

Plafond ouvert – dalle en
béton et isolation de tuyau
avec laine minérale

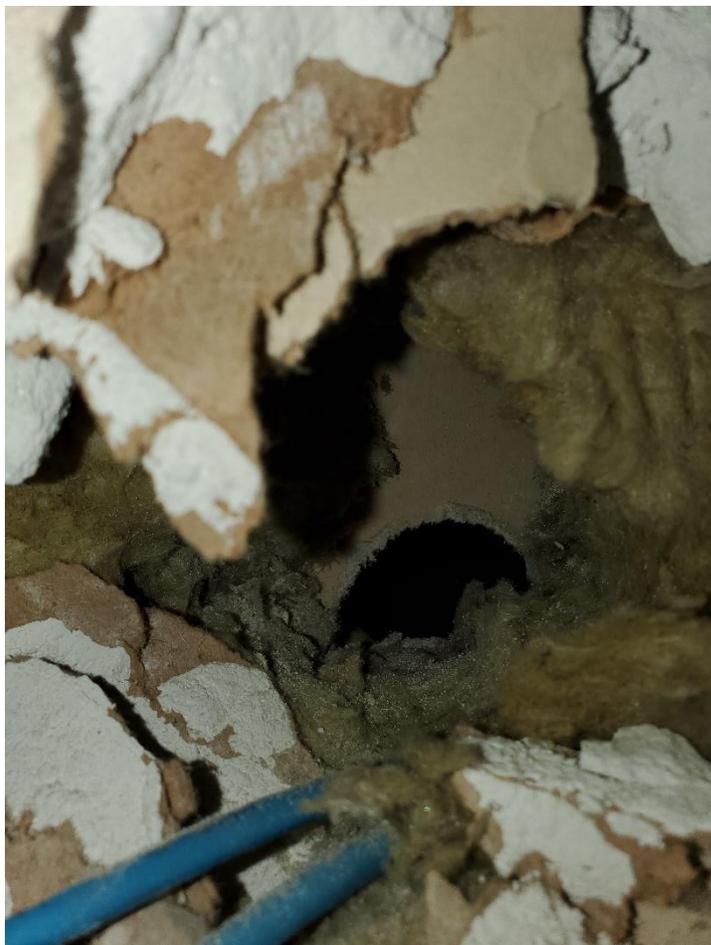
Photo n° : 7

Ouverture de mur – présence
de laine isolante

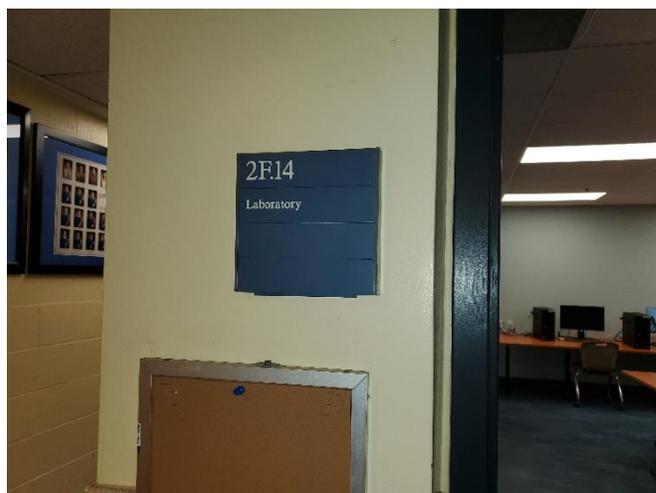
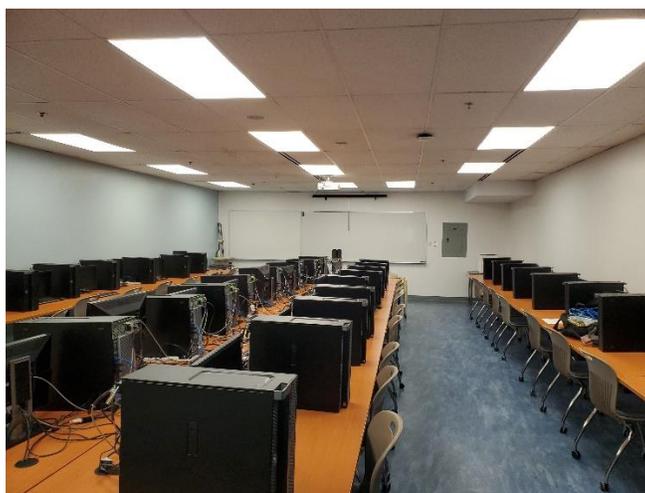
Photo n° : 8

Local laboratoire 2F.14

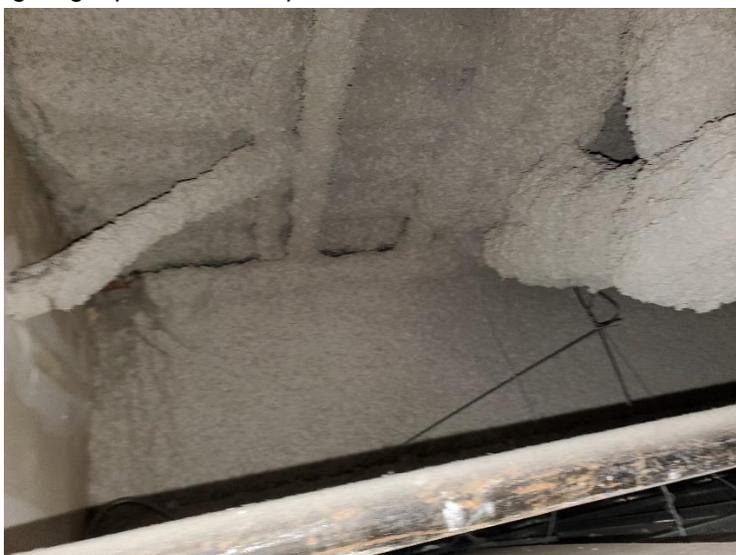
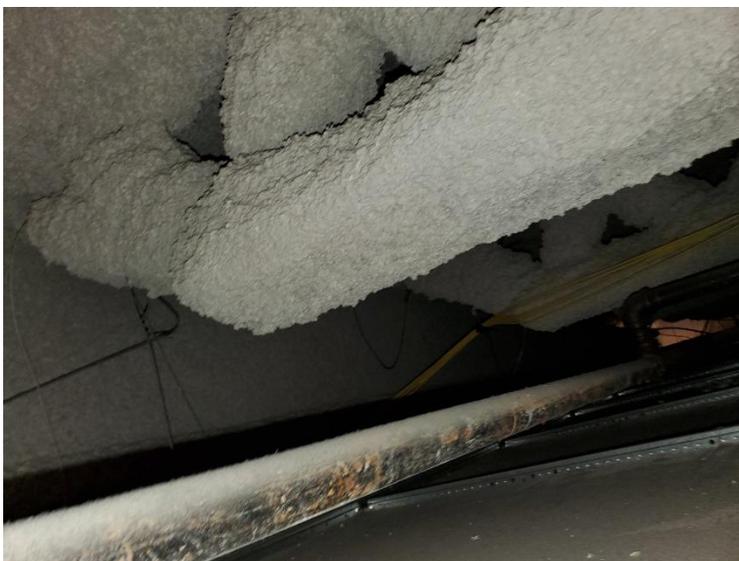
Photo n° : 9

Ignifuge qui ne contient pas d'amiante

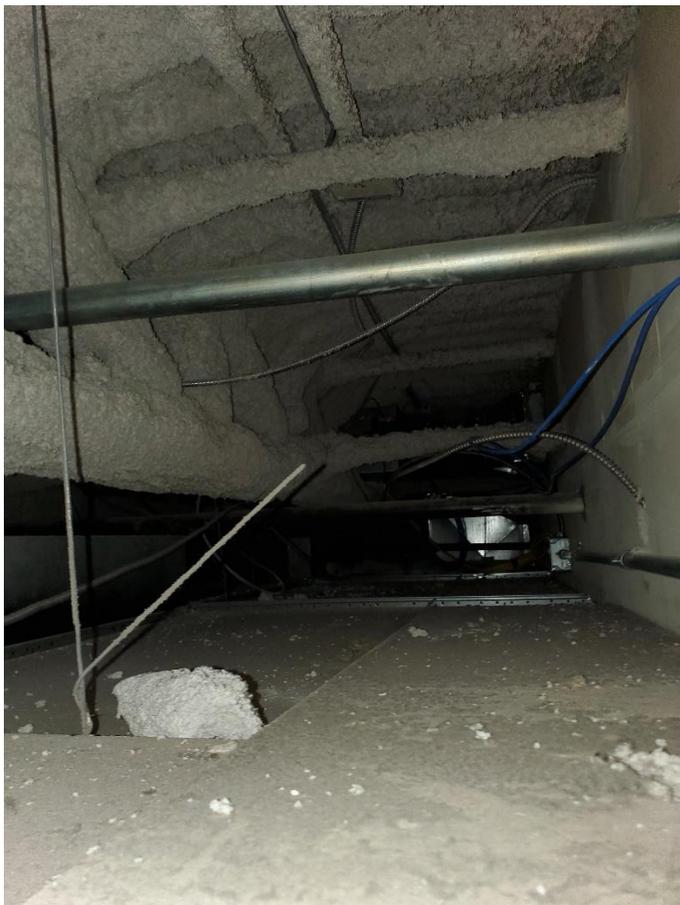
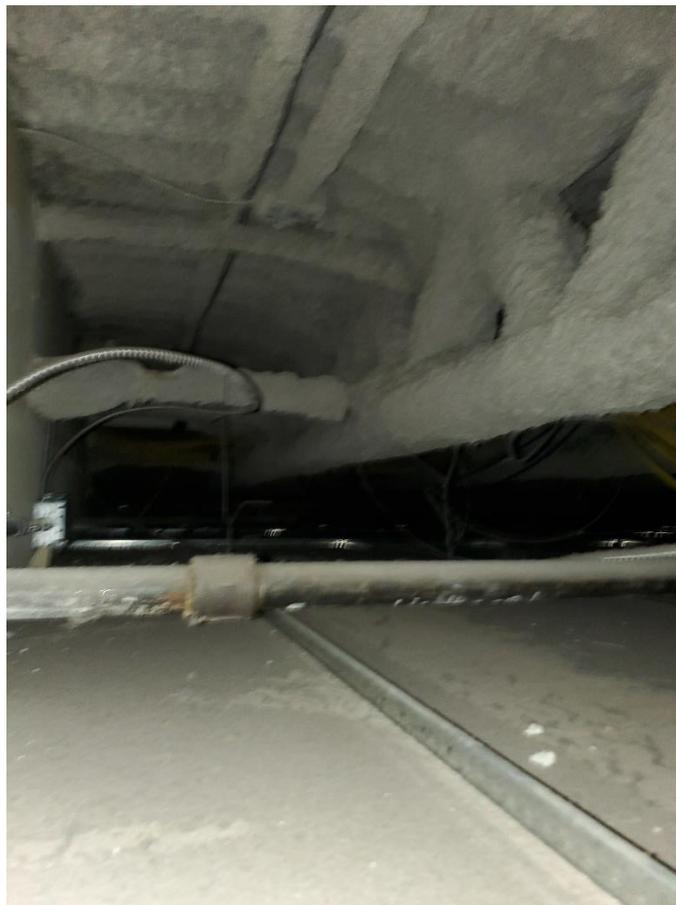
Photo n° : 10

Plafond ouvert

Calorifuge ne contient pas d'amiante

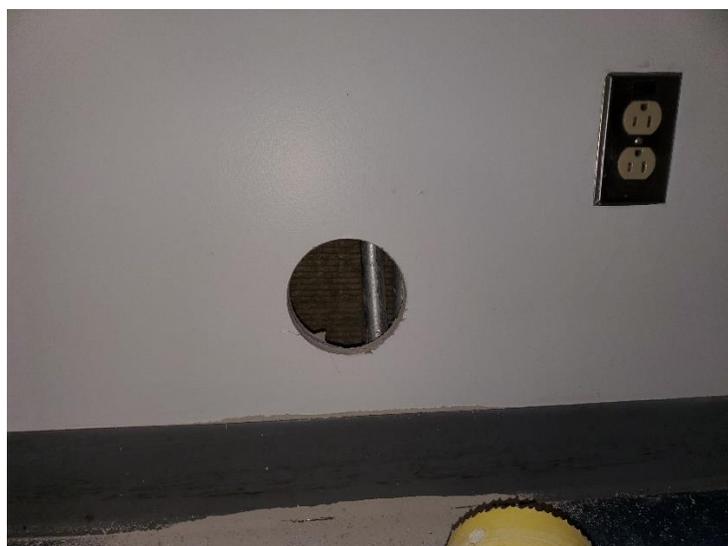
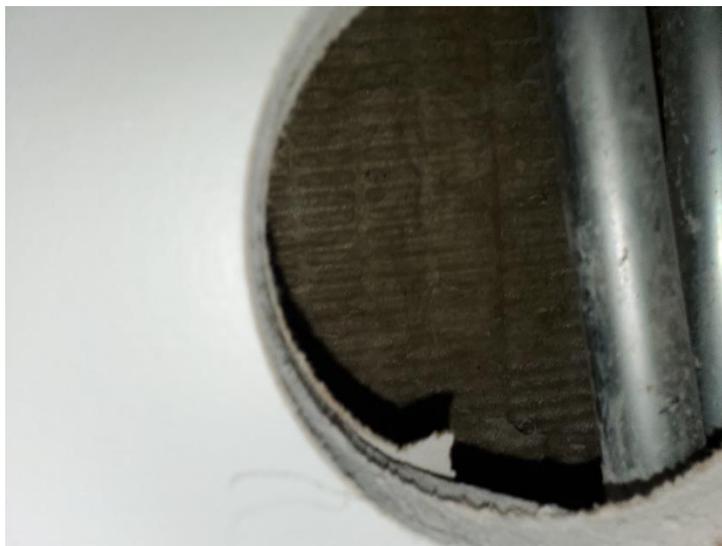
Photo n° : 11

Plafond ouvert

Ouverture de mur avec présence de laine isolante - ne contient pas d'amiante

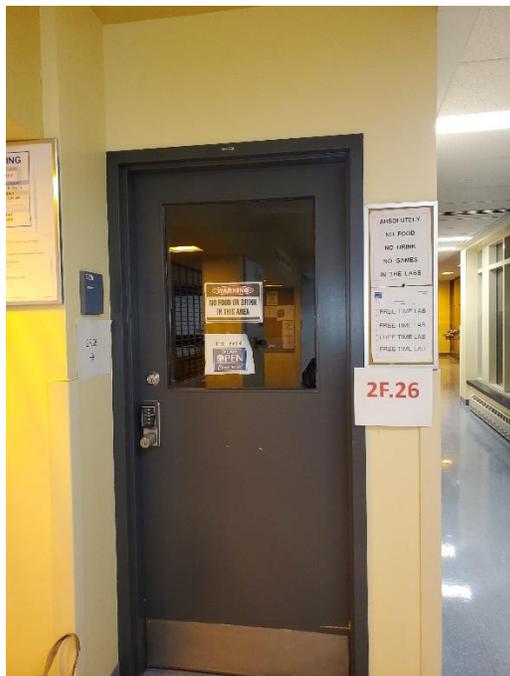
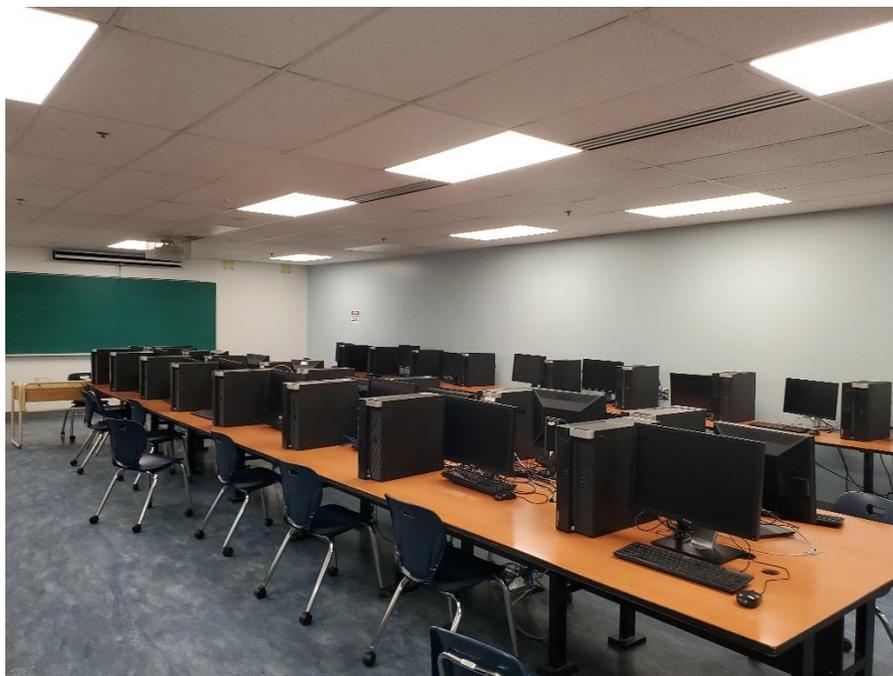
Photo n° : 12

Salle 2F.26

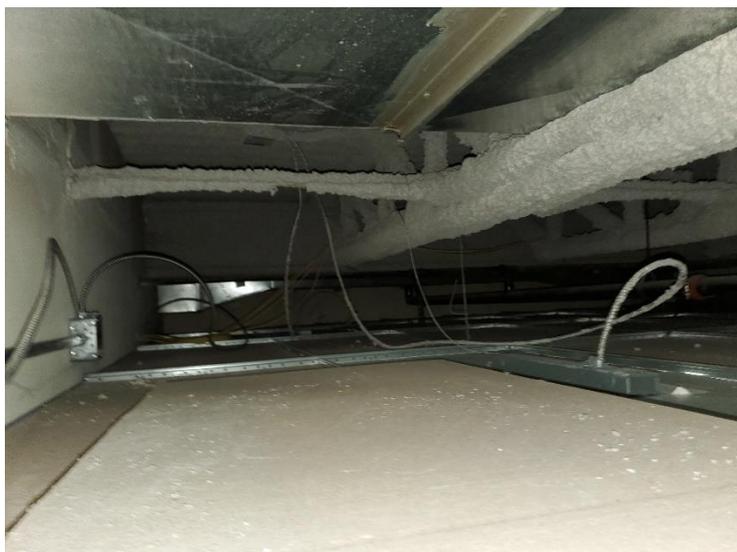
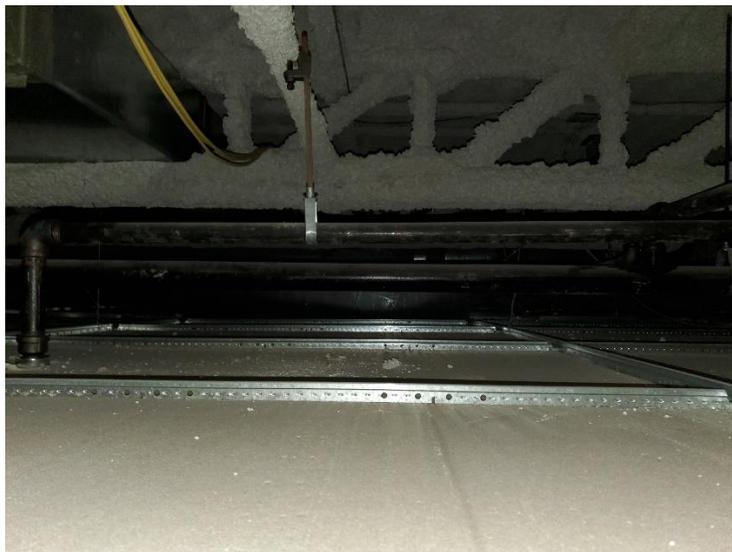
Photo n° : 13

Photos de l'entreplafond

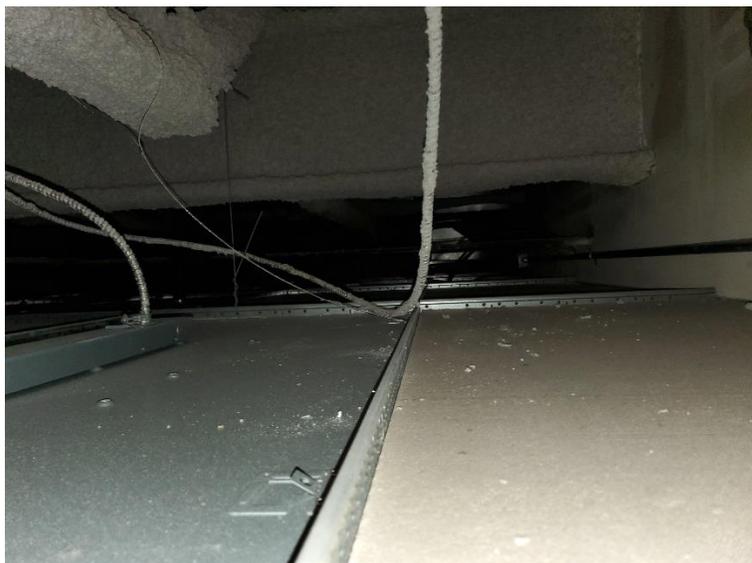
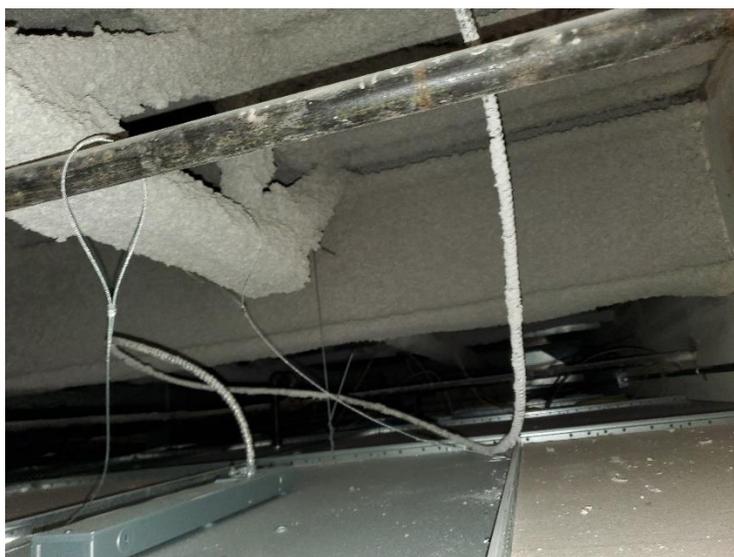
Photo n° : 14

Entreplafond - produit suspect contenant de l'amiante n'est pas observé

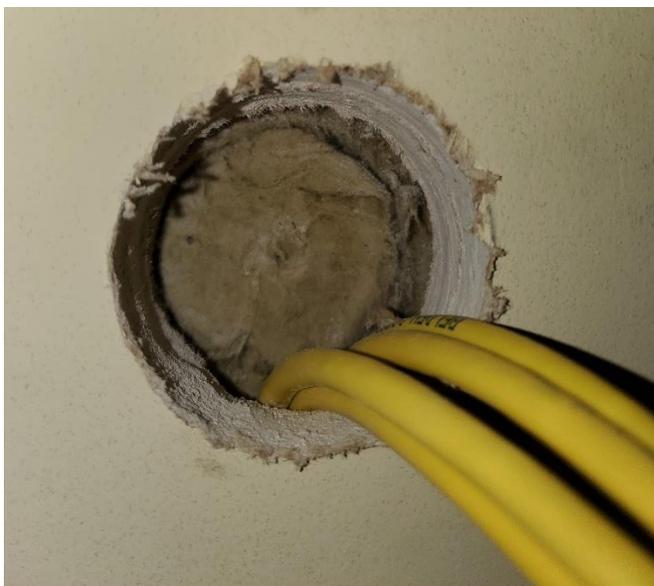
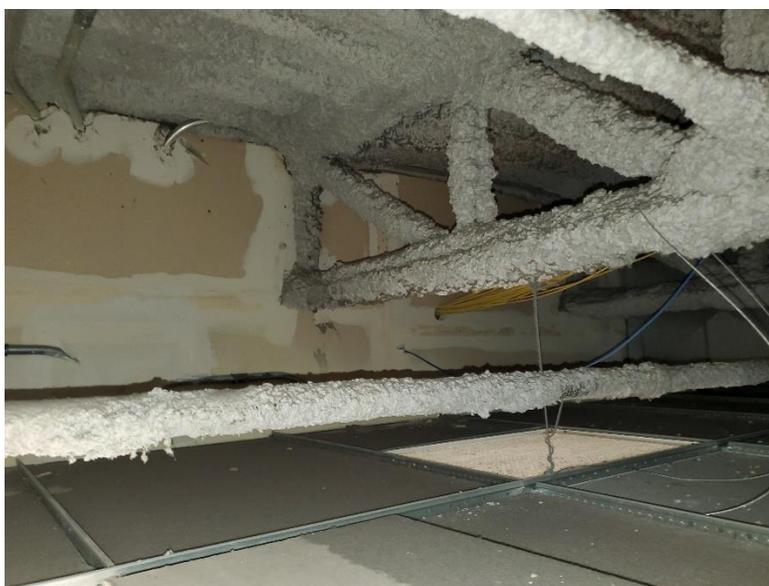
Photo n° : 15

Ouverture dans le mur avec laine isolante

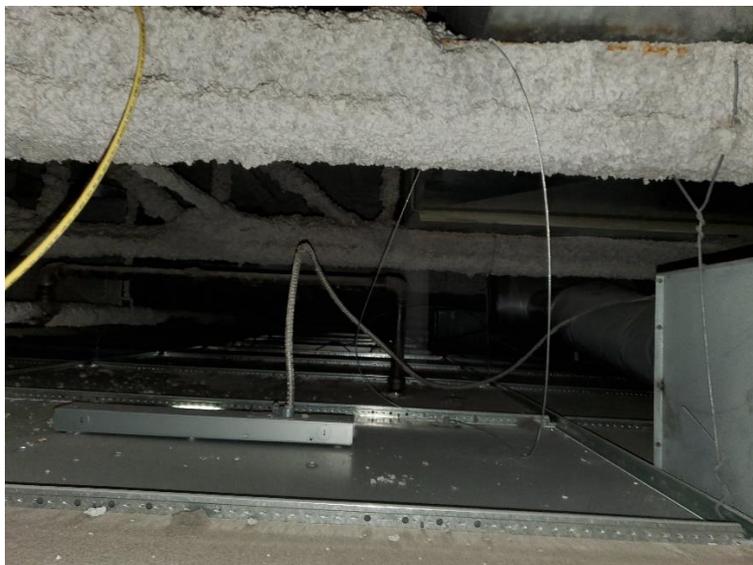
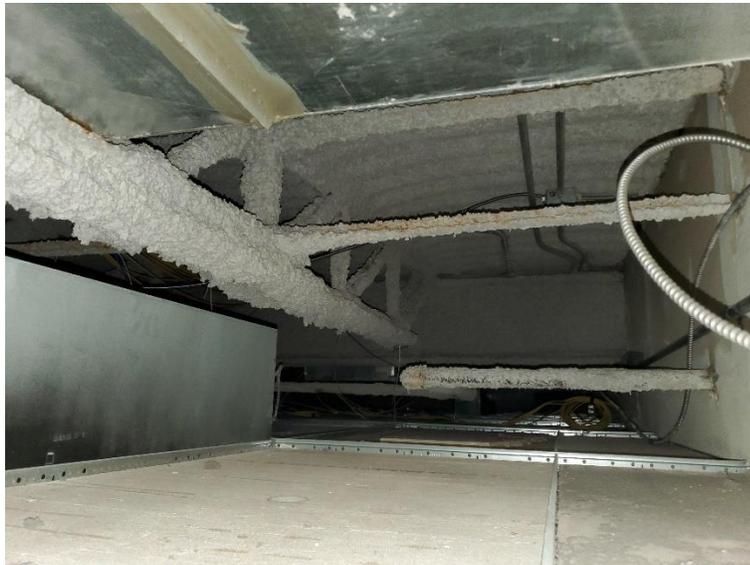
Photo n° : 16

Prises de vue - entreplafond

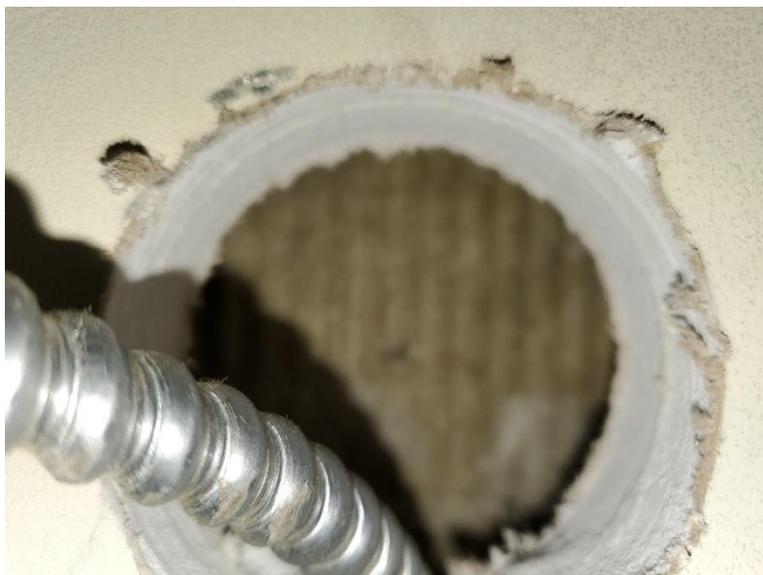
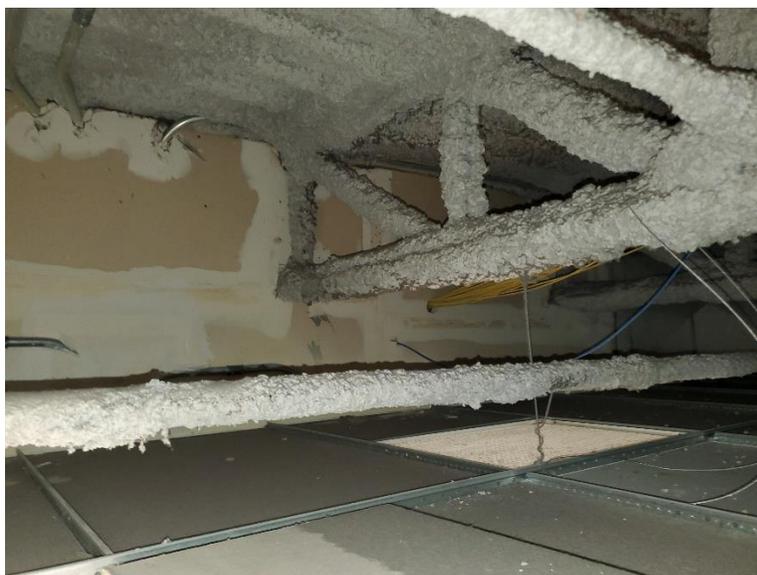
Photo n° : 17

Ouverture dans le mur avec isolant

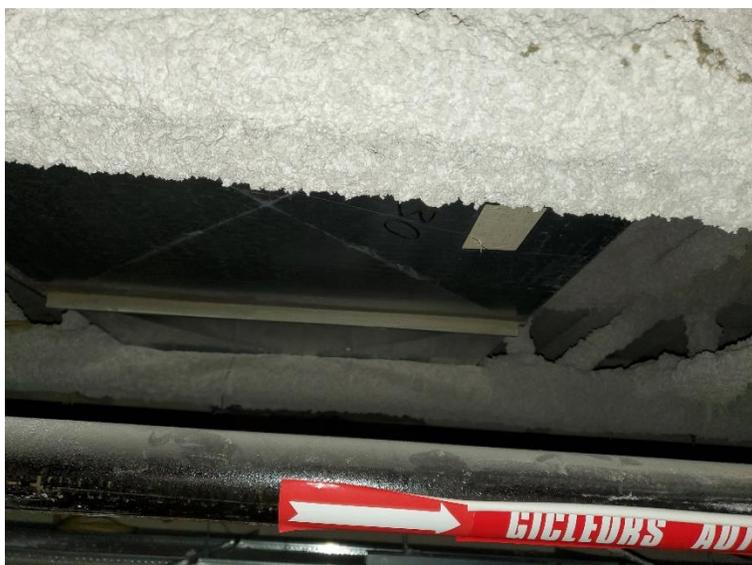
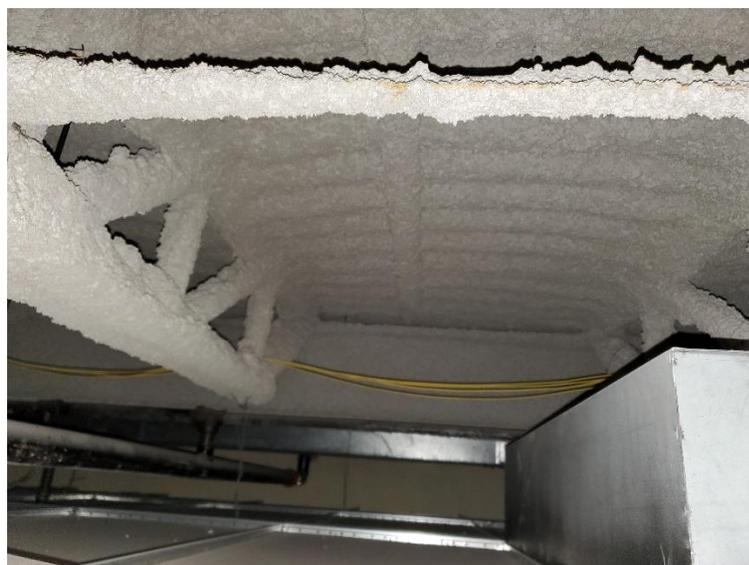
Photo n° : 18

Ignifuge se trouvant dans l'entre-plafond
