**CARACTÉRISATION CIBLÉE  
DE MATÉRIAUX  
SUSCEPTIBLES DE CONTENIR DE  
L'AMIANTE (MSCA)**

**ÉCOLE NOTRE-DAME-DE-LA-PAIX  
454, RUE CAISSE, VERDUN  
MONTRÉAL (QUÉBEC)**

**AVRIL 2024**

**N/RÉF.: DE-10774**

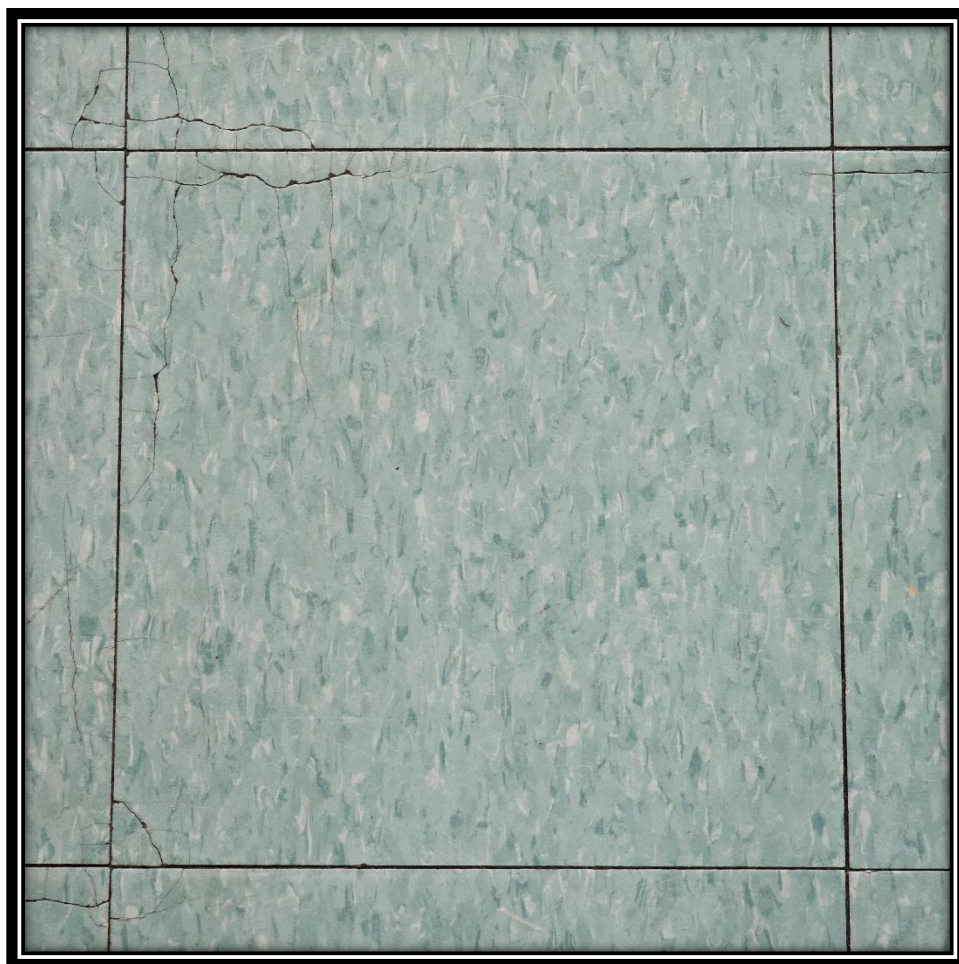
- Les tuiles de vinyle vert dans la salle de classe 210. Ce produit est un matériau de type 1 considéré comme non friable.

**Photographie n° 19** : Tuile de vinyle vert dans la salle de classe 210.

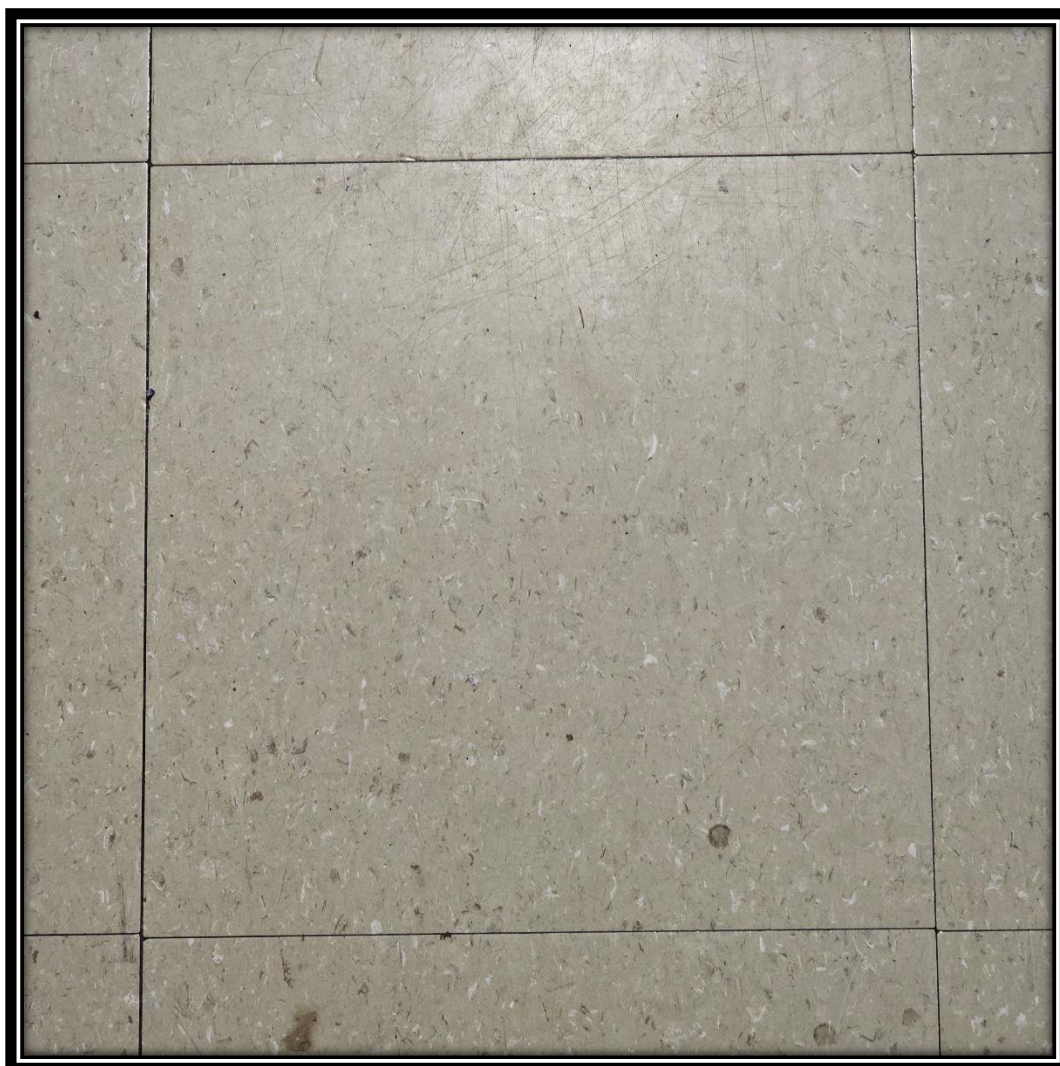
- Les tuiles de vinyle beige dans les salles de classes 201, 202, 203, 204, 205, 207, 209, 211 et 212, ainsi que dans les salles de classes 301, 302, 303, 304, 305, 309, 310, 311, 312. Ce produit est un matériau type 1 considéré comme non friable.

**Photographie n° 20** : Tuile de vinyle beige dans les salles de classes 201 @212 sauf 210.

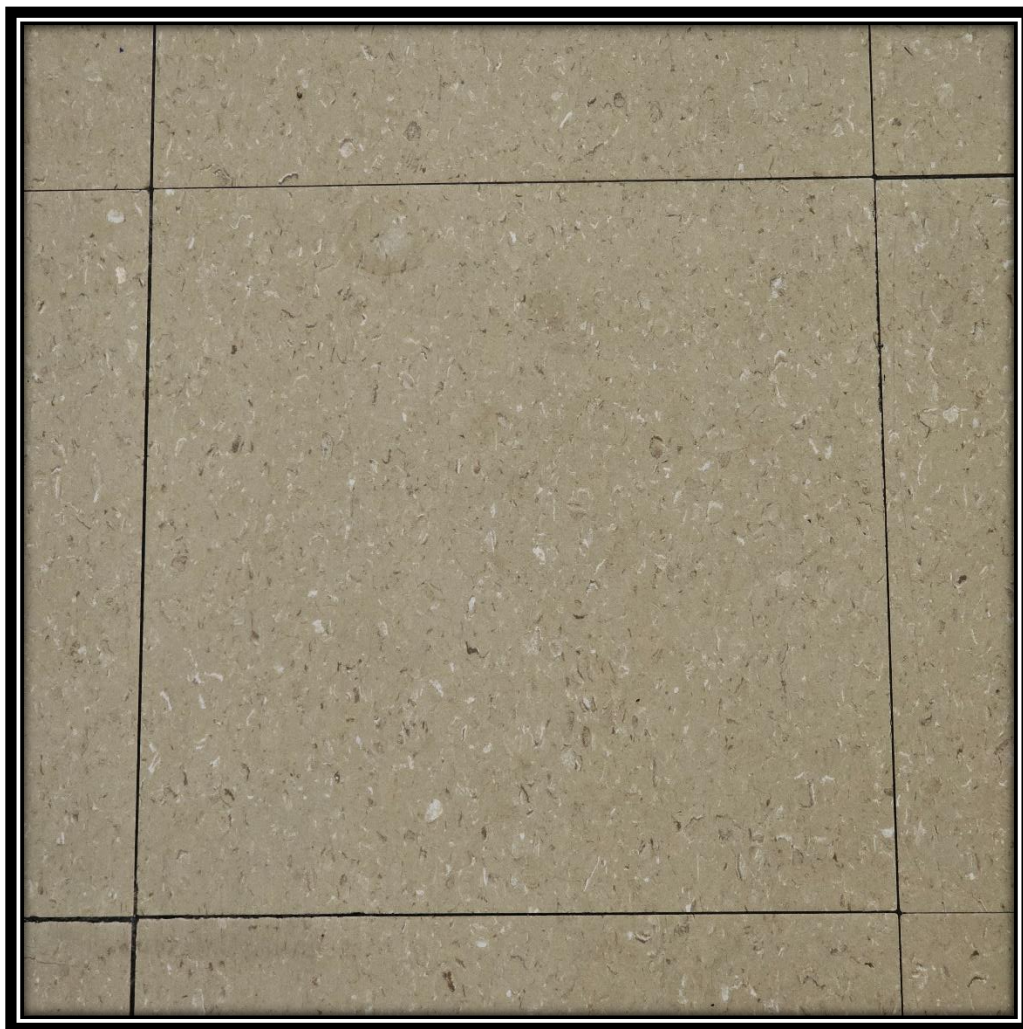
**Photographie n° 21** : Tuile de vinyle beige dans les salles de classes 301 @312.

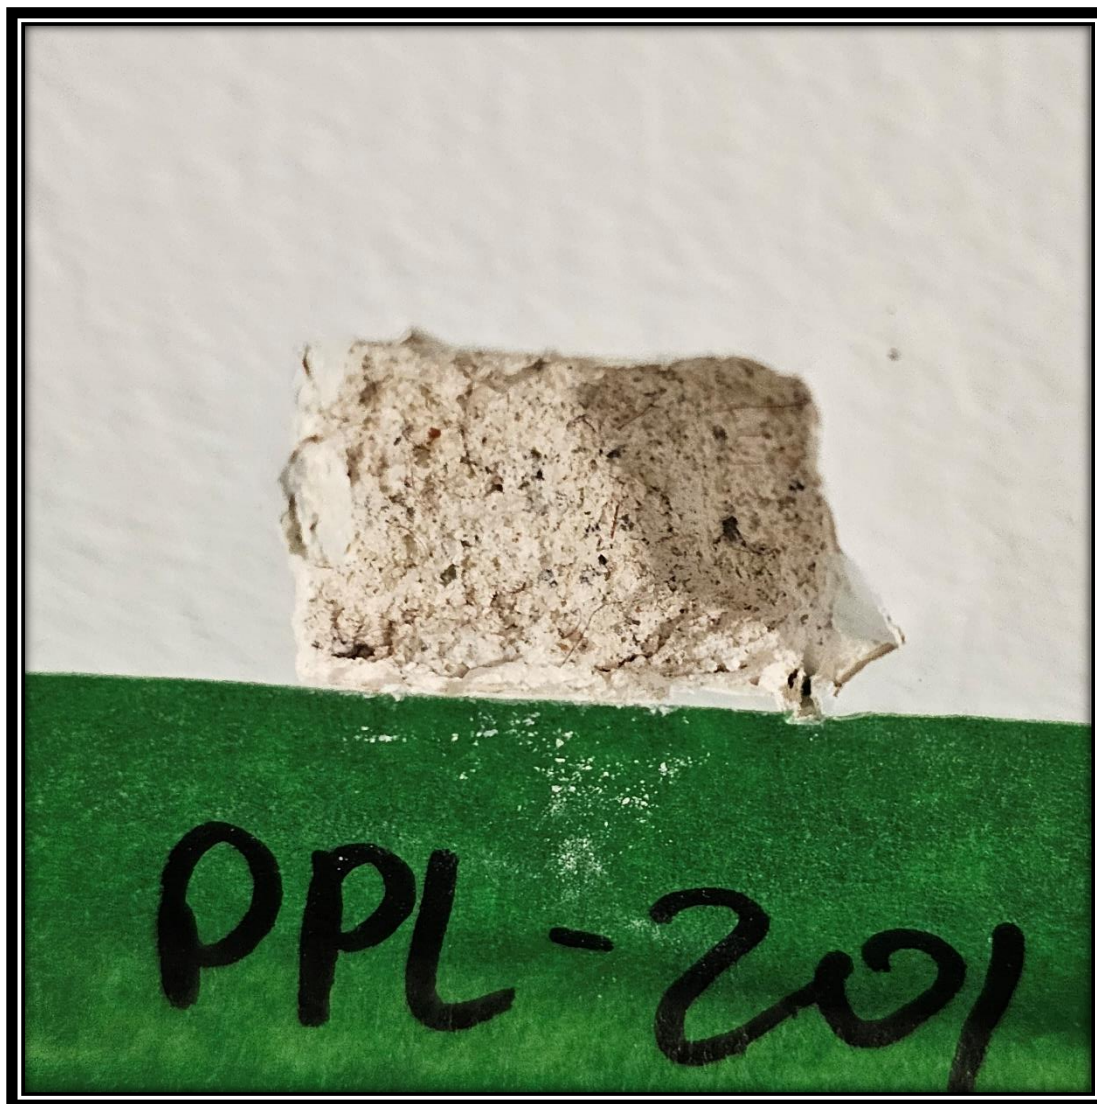
- Le revêtement en plâtre aux plafonds des locaux 201, 203, 205, 207, 209, 211 et 212 du corridor 200. Ce matériau de type 4 doit être considéré comme très friable si l'on souhaite le percer, l'enlever ou le démolir. Cependant, il n'est pas considéré friable lorsqu'il est en bon état de conservation.

Photographie n° 22 : Exemple d'échantillon prélevé au plafond du niveau 200.

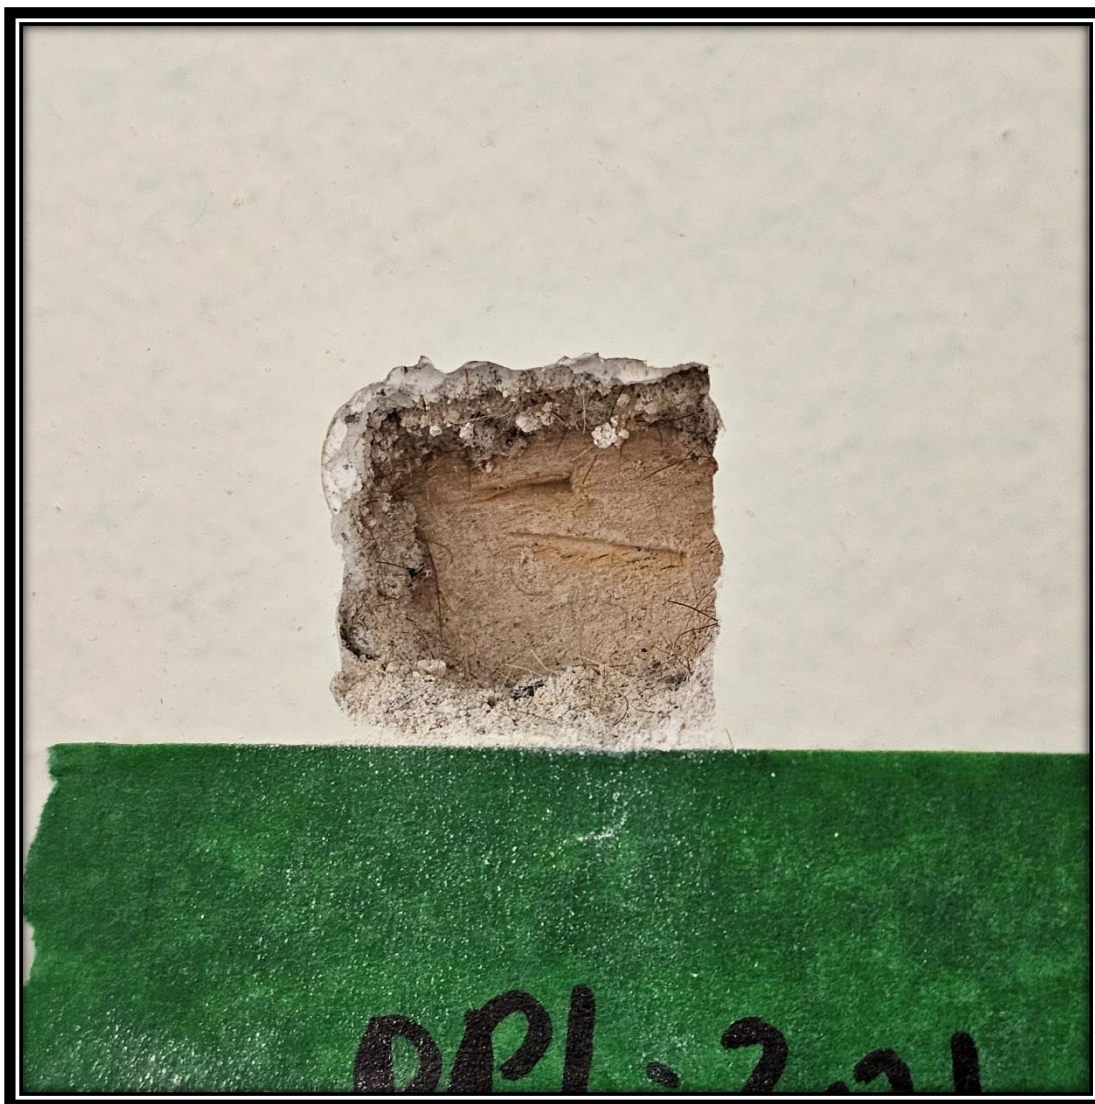
- Le revêtement en plâtre des murs des locaux 201, 203, 205, 207, 209, 211 et 212 du corridor 200. Ce matériau de type 4 doit être considéré comme très friable si l'on souhaite le percer, l'enlever ou le démolir. Cependant, il n'est pas considéré friable lorsqu'il est en bon état de conservation.

**Photographie n° 23** : Exemple d'échantillon prélevé sur un mur au niveau 200.

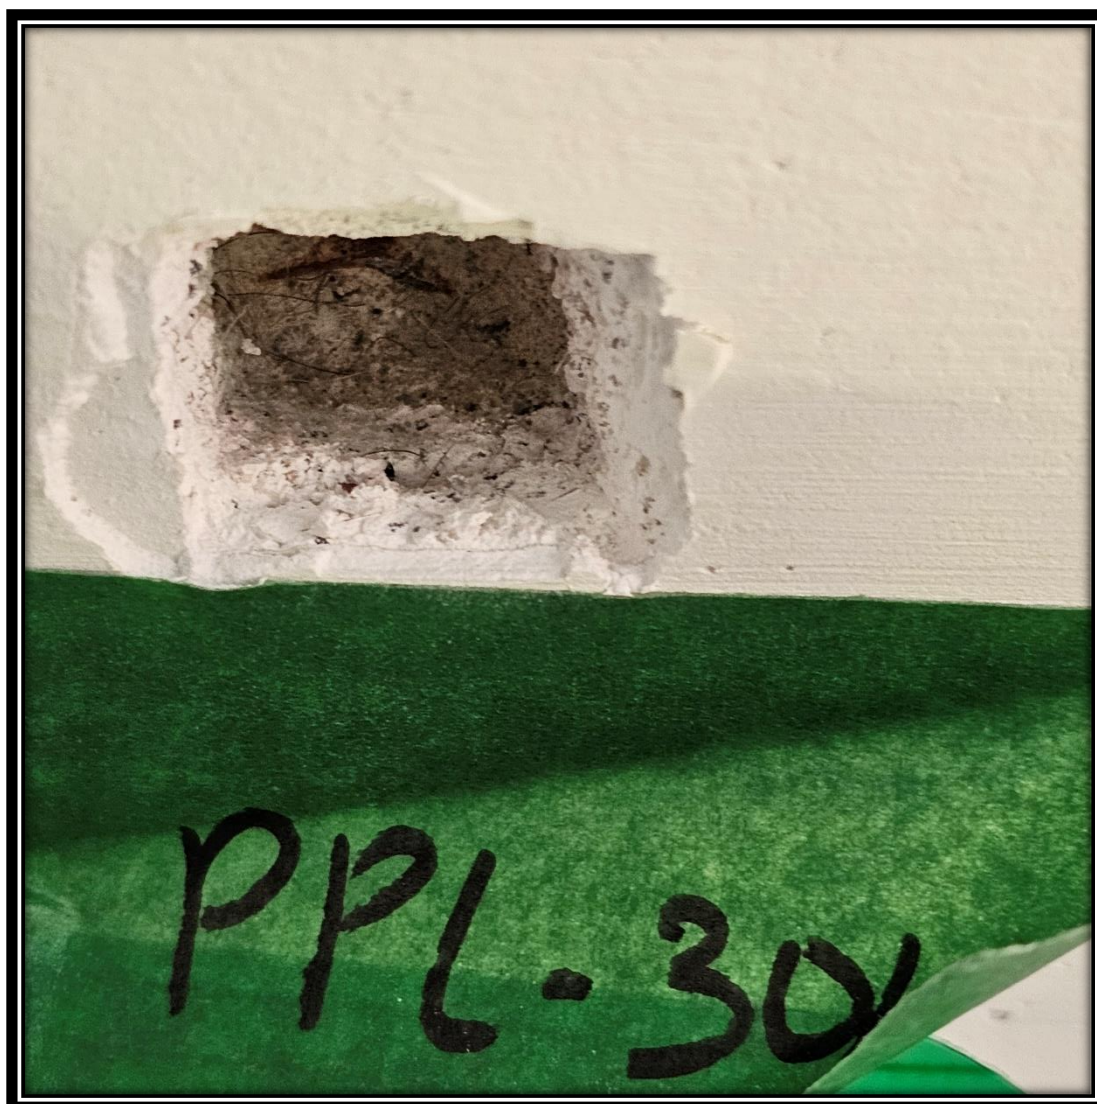
Photographie n° 24 : Exemple d'échantillon prélevé au plafond du niveau 200.

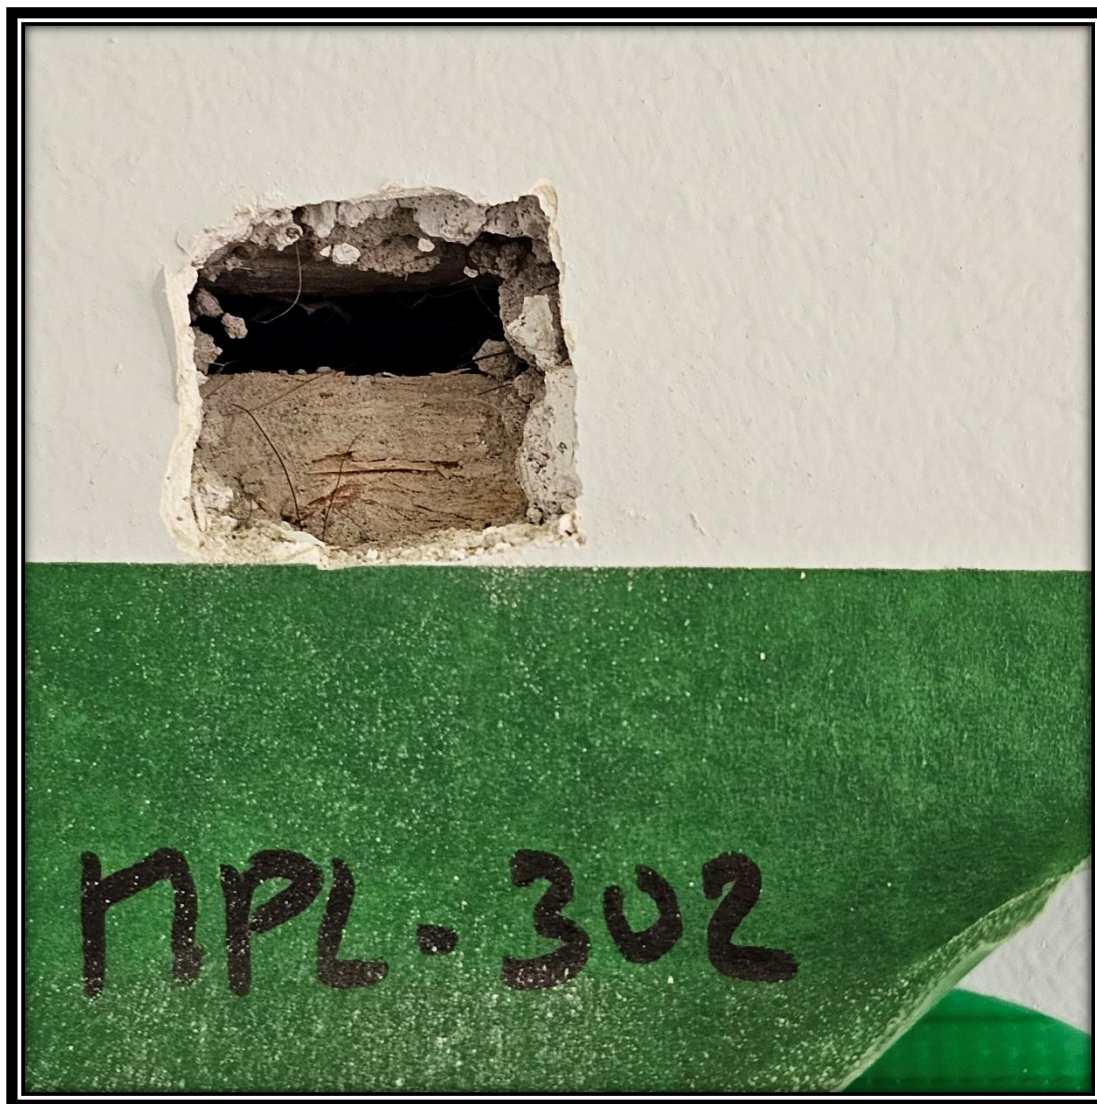
- Le revêtement en plâtre aux plafonds des locaux 305, 307, 309, 310, 3011, 312 et du corridor 300. Ce matériau de type 4 doit être considéré comme très friable si l'on souhaite le percer, l'enlever ou le démolir. Cependant, il n'est pas considéré friable lorsqu'il est en bon état de conservation.

Photographie n° 22 : Exemple d'échantillon prélevé au plafond du niveau 300.
