**ENVIRO-EXPERTS**  
**PRÉLÈVEMENT ET CARACTÉRISATION DE MATÉRIAUX EN**  
**VRAC POUR LE CONTENU EN AMIANTE ET PLOMB**

Projet n° : 5378

AFSB – Réaménagement de bureaux aux bâtiments 18 et 70- Lot 1

**Objet : Prélèvement et caractérisation des matériaux susceptibles de contenir de l'amiante et le plomb des sections déterminées des bâtiments 18 et 70- Lot 1 de l'institut national de la recherche scientifique (INRS) : 531 Boul des Prairies, Laval, Québec.**

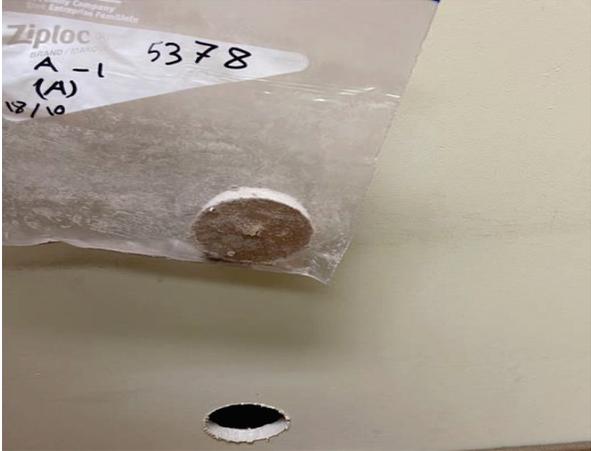
<p><b>Échantillon n° A-1 prélevé du mur de gypse au local H05D du sous-sol.</b></p>

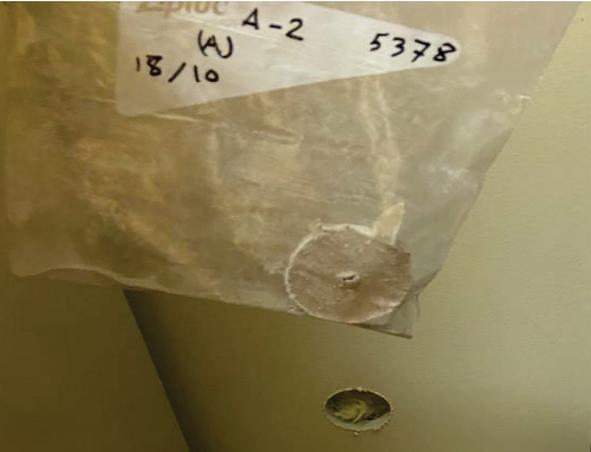
<p><b>Échantillon n° A-2 prélevé du mur de gypse au local H05F du sous-sol.</b></p>

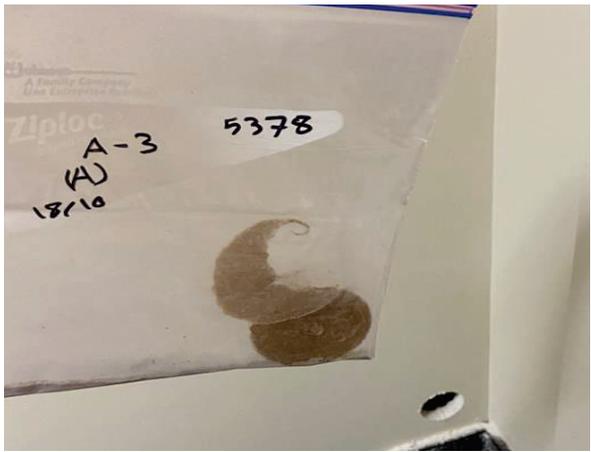
<p><b>Échantillon n° A-3 prélevé du mur de gypse au local H05A du sous-sol.</b></p>

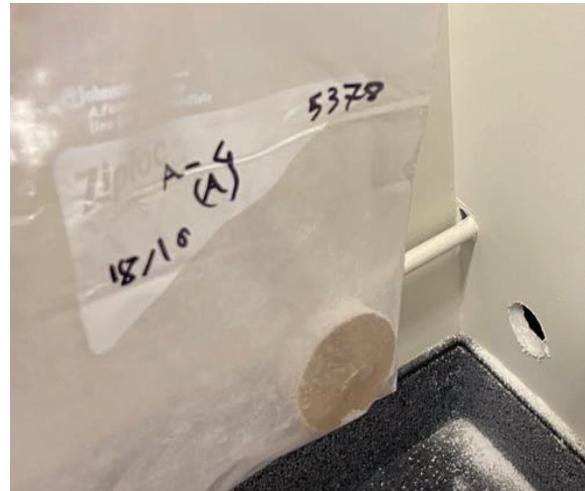
**Échantillon n° A-4 prélevé  
du mur de gypse au local  
H05A du sous-sol.**

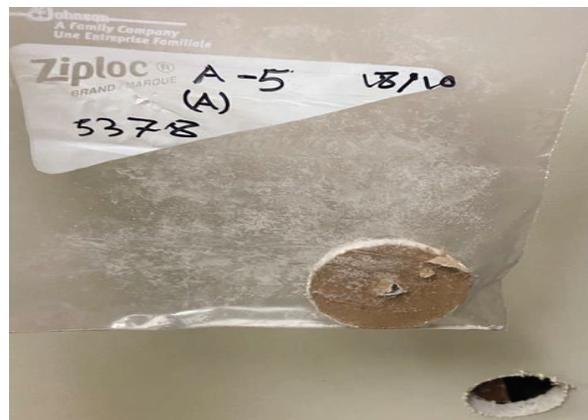
**Échantillon n° A-5 prélevé  
du mur de gypse au local  
H05D du sous-sol.**

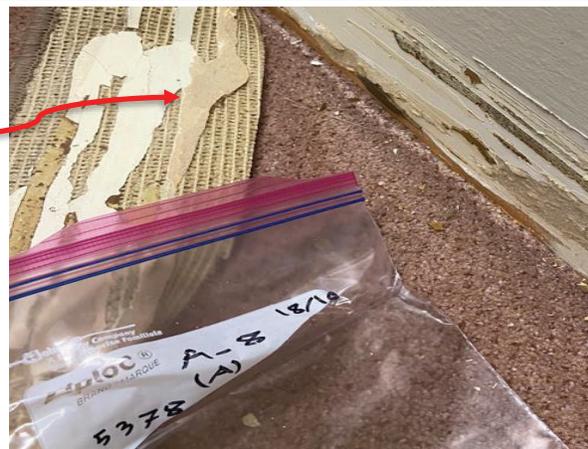
**Échantillon n° A-8 contaminé  
prélevé de la colle du  
plancher (sous-tapis) au  
local H05G du sous-sol.**

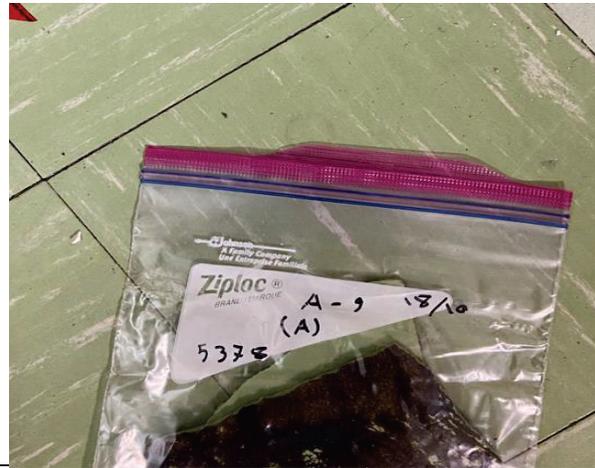
**Échantillon n° A-9 prélevé  
de la colle du plancher  
(sous-vinyle) au local  
H05C du sous-sol.**

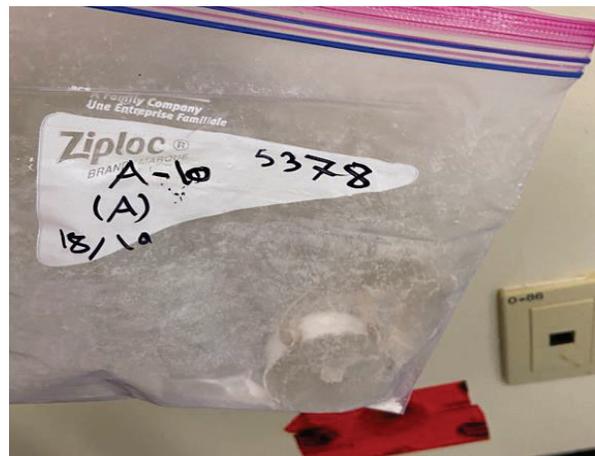
**Échantillon n° A-10 prélevé  
du mur de gypse au local  
G03A du sous-sol.**

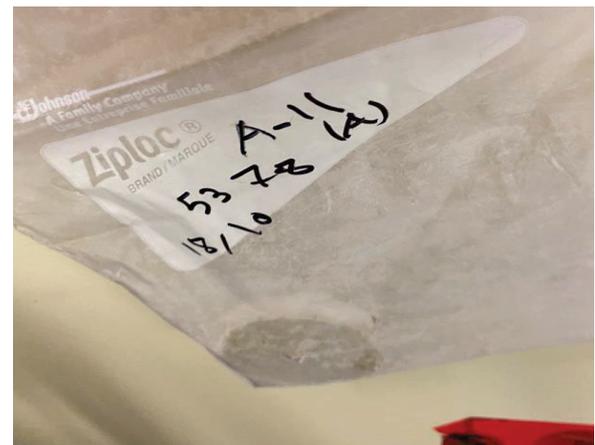
**Échantillon n° A-11 prélevé  
du mur de gypse au local  
G03A du sous-sol.**

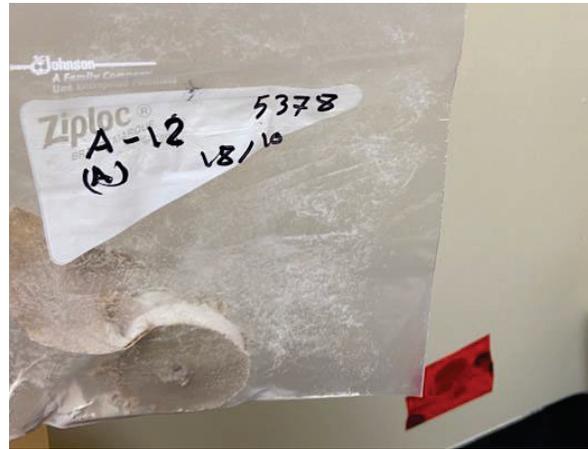
**Échantillon n° A-12 prélevé  
du mur de gypse au local  
G03 du sous-sol.**

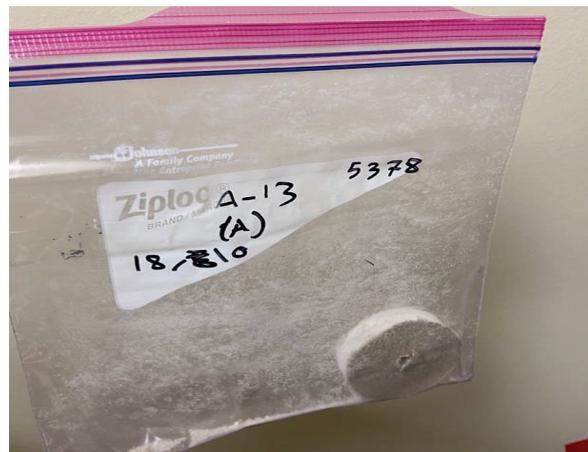
**Échantillon n° A-13 prélevé  
du mur de gypse au local  
G03 du sous-sol.**

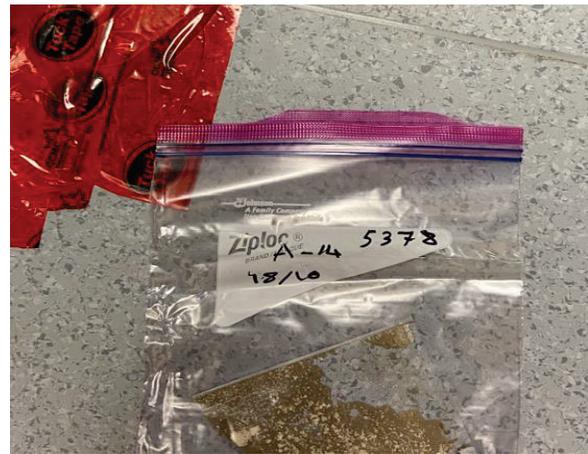
**Échantillon n° A-14 prélevé  
du plancher de linoleum au  
local G03 du sous-sol.**

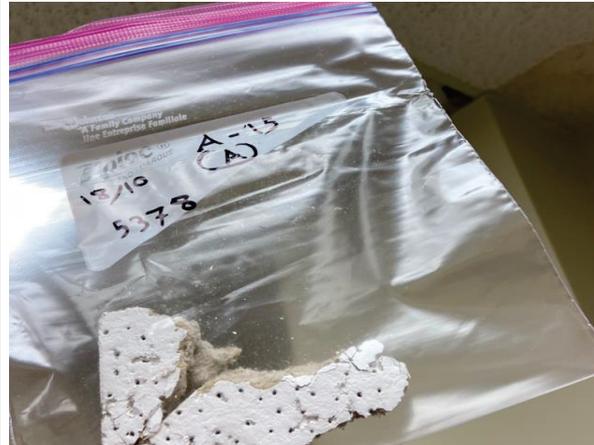
**Échantillon n° A-15 prélevé  
du plafond de tuile acoustique  
au local G03 du sous-sol.**

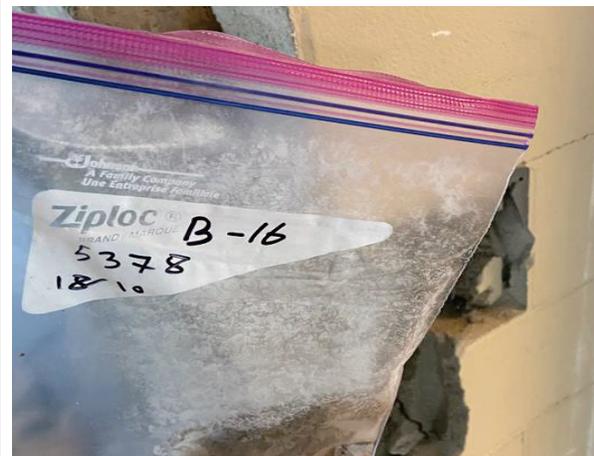
**Échantillon n° B-16 prélevé  
du mortier du mur à la  
zone B du RDC.**

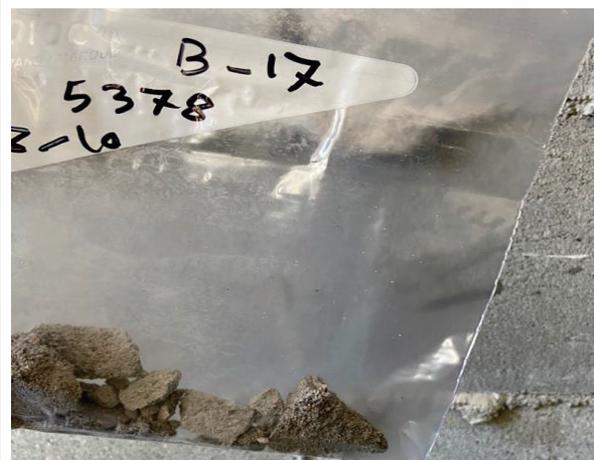
**Échantillon n° B-17 prélevé  
du mortier du mur à la  
zone B du RDC.**

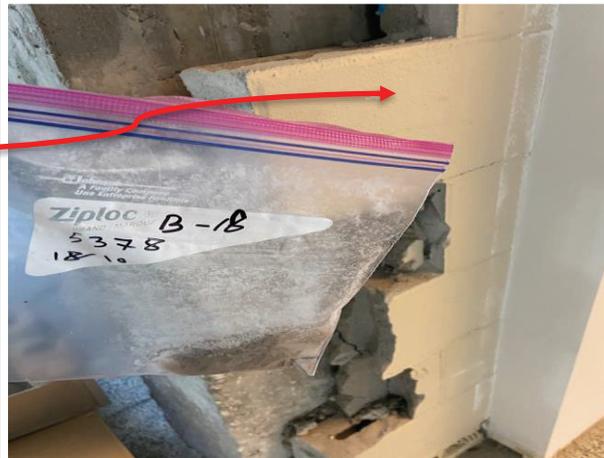
**Échantillon n° B-18 contaminé**  
prélevé du mortier et plâtre du  
mur (blocs cimentaires) à la  
zone B du RDC.

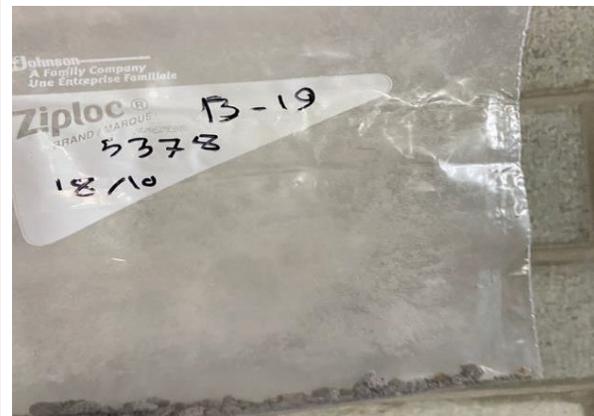
**Échantillon n° B-19** prélevé  
du mortier du mur à la  
zone B du RDC.

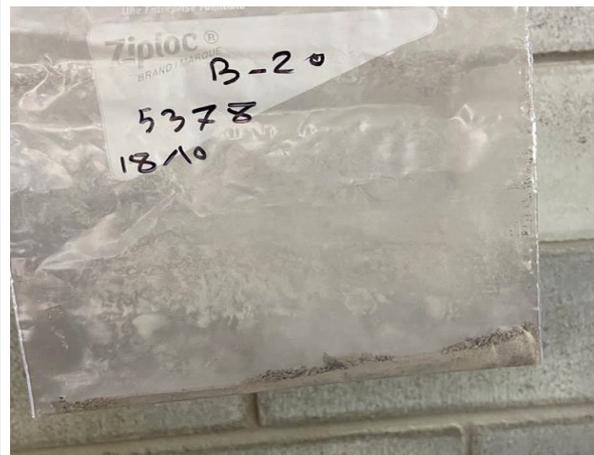
**Échantillon n° B-20** prélevé  
du mortier du mur à la  
zone B du RDC.

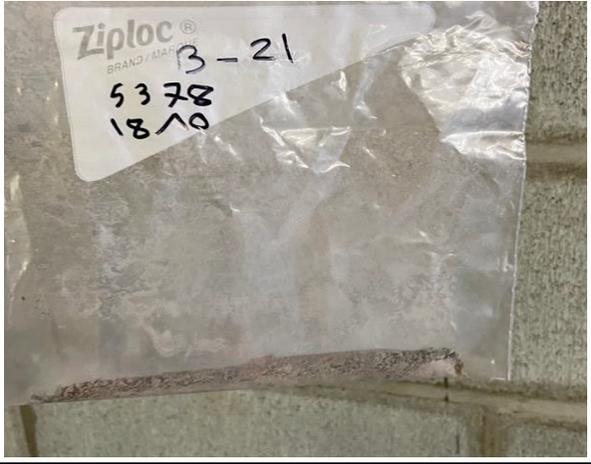
<p><b>Échantillon n° B-21 prélevé du mortier du mur à la zone B du RDC.</b></p>

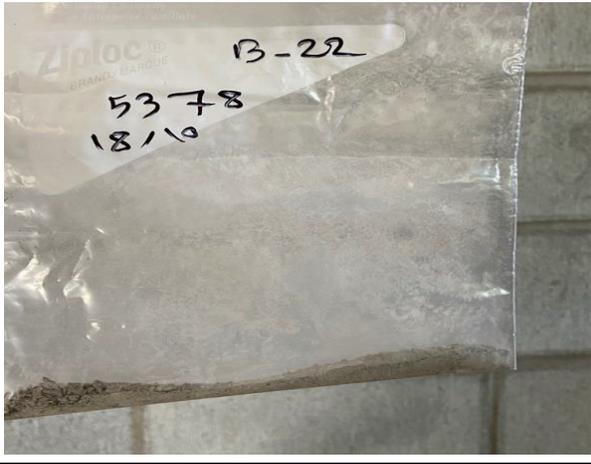
<p><b>Échantillon n° B-22 prélevé du mortier du mur à la zone B du RDC.</b></p>

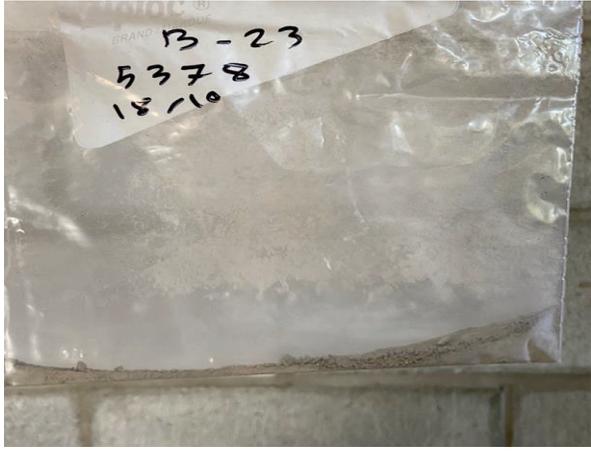
<p><b>Échantillon n° B-23 prélevé du mortier du mur à la zone B du RDC.</b></p>

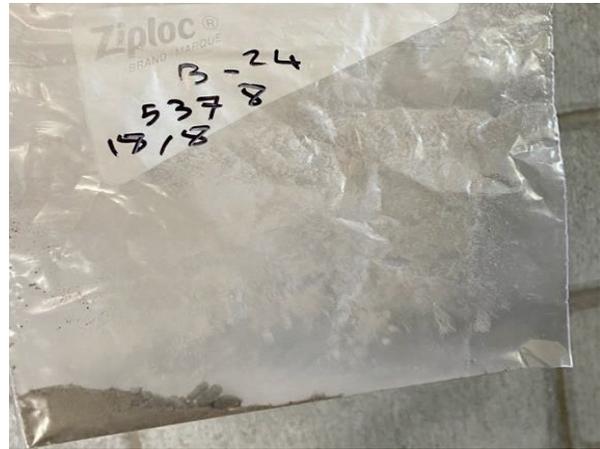
**Échantillon n° B-24 prélevé  
du mortier du mur à la  
zone B du RDC.**

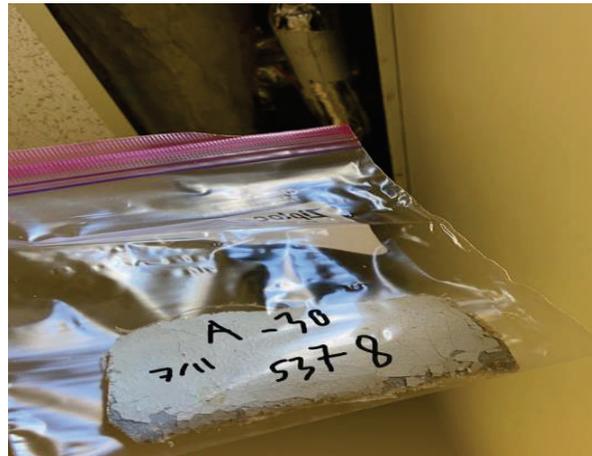
**Échantillon n° A-30 prélevé  
du calorifuge du tuyau  
présent au plafond du  
local G03A présent dans la  
zone G du sous-sol.**

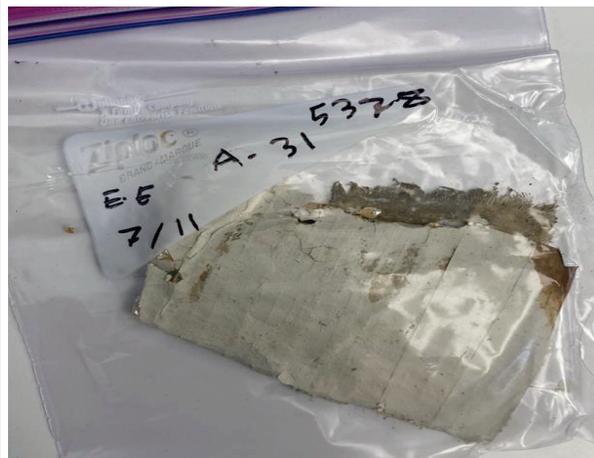
**Échantillon n° A-31 prélevé  
du calorifuge du tuyau  
présent au plafond du  
local G03A présent dans la  
zone G du sous-sol.**

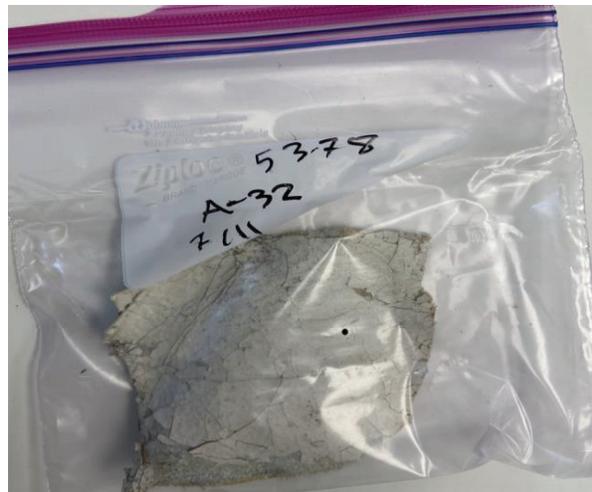
**Échantillon n° A-32 prélevé  
du calorifuge du tuyau  
présent au plafond du  
local G03A présent dans la  
zone G du sous-sol.**

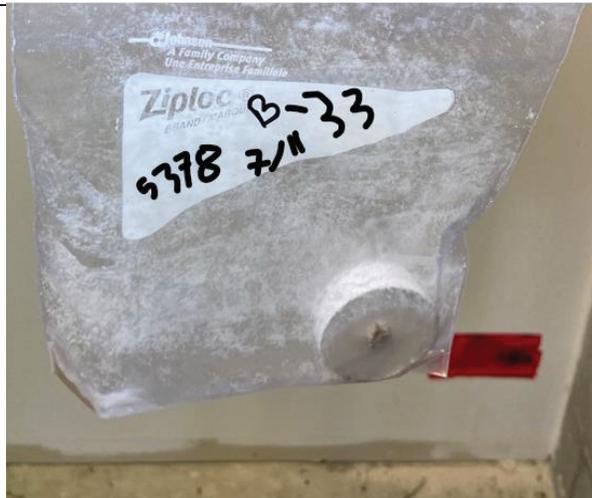
**Échantillon n° B-33 prélevé  
du mur de gypse à la zone  
B du RDC.**

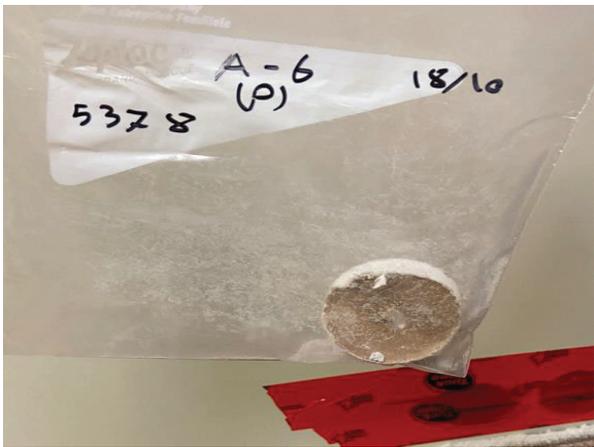
<p><b>Échantillon n° A-6</b> prélevé de la peinture blanc cassé du mur du local H05D présent dans la zone H du sous-sol.</p>

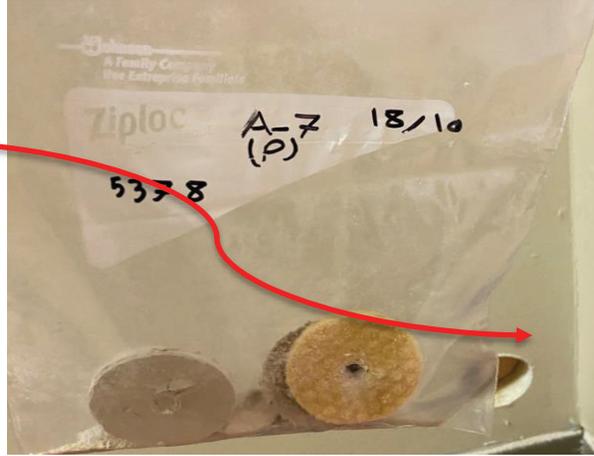
<p>Échantillon n° A-7 contaminé prélevé de la peinture beige du mur du local H05F présent dans la zone H du sous-sol.</p>

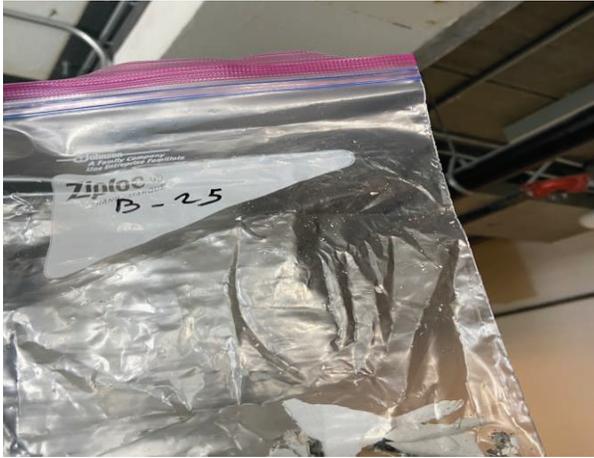
<p><b>Échantillon n° B-25</b> prélevé de la peinture blanc et blanc cassé du plafond a la zone B du RDC.</p>

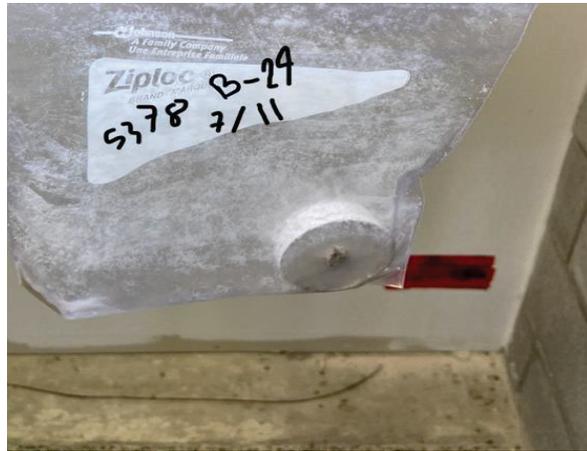
**Échantillon n° B-29 prélevé de la peinture blanc cassé du mur à la zone B du RDC.**

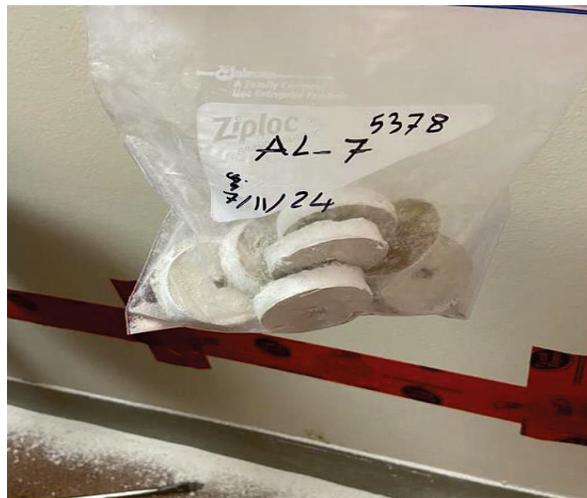
**Échantillon (sup) n° AL-7 prélevé de la peinture beige du mur au local H05F du sous-sol (même échantillon A-7).**

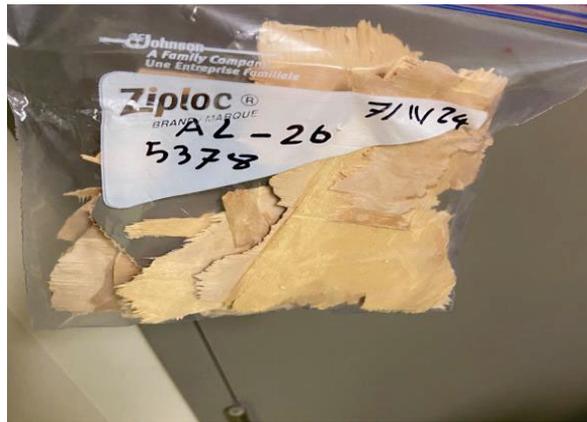
**Échantillon (sup) n° AL-26 prélevé de la peinture beige foncé de la porte au local H05B du sous-sol (même échantillon A-26).**

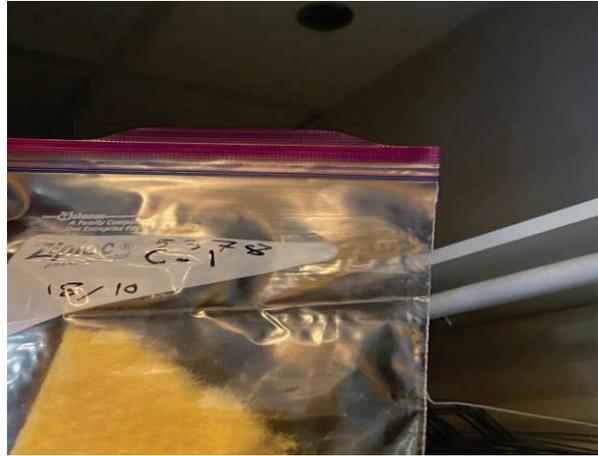
**Échantillon n° C-1 prélevé  
du plafond de tuile acoustique  
au département SRM du 1<sup>er</sup>  
étage.**

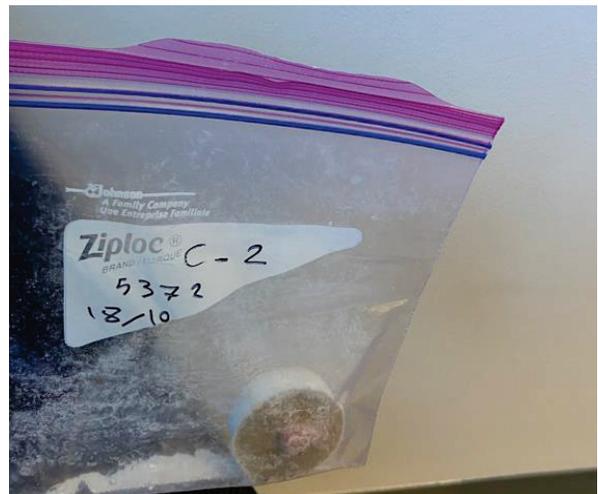
**Échantillon n° C-2 prélevé  
du mur de gypse au  
département SRM du 1<sup>er</sup>  
étage.**

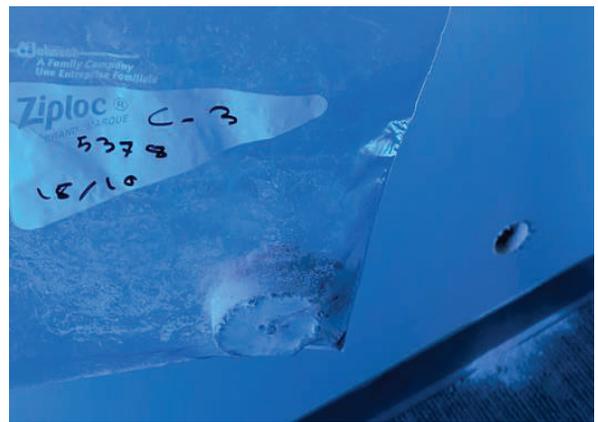
**Échantillon n° C-3 prélevé  
du mur de gypse au local  
234 du département SRM  
du 1<sup>er</sup> étage.**

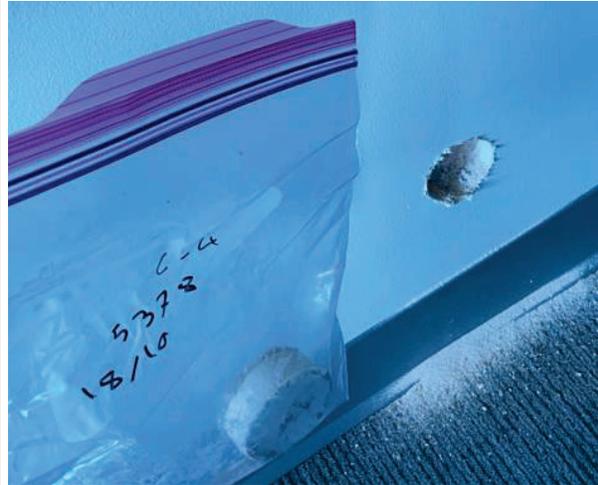
**Échantillon n° C-4 prélevé  
du mur de gypse au local  
235 du département SRM  
du 1<sup>er</sup> étage.**

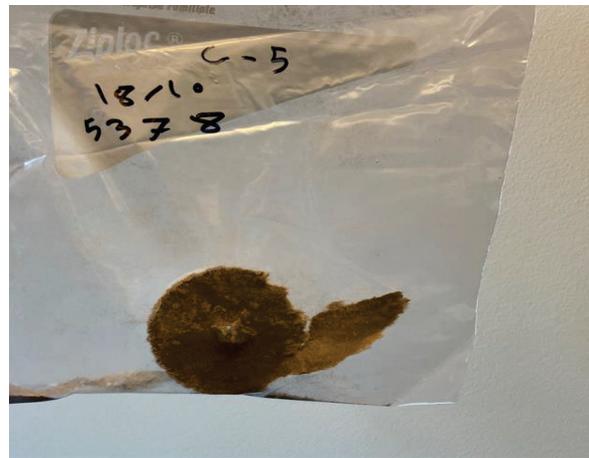
**Échantillon n° C-5 prélevé  
du mur de gypse au  
département SRM du 1<sup>er</sup>  
étage.**

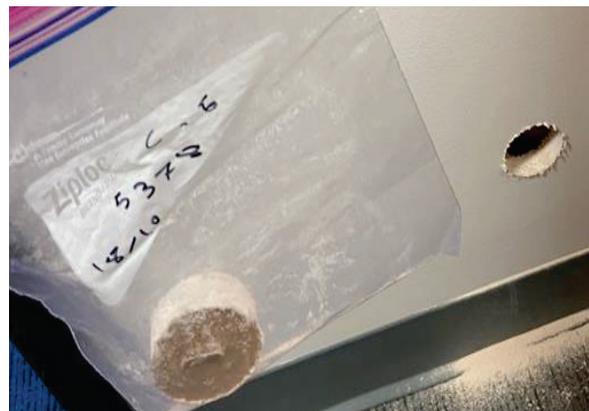
**Échantillon n° C-6 prélevé  
du mur de gypse au  
département SRM du 1<sup>er</sup>  
étage.**

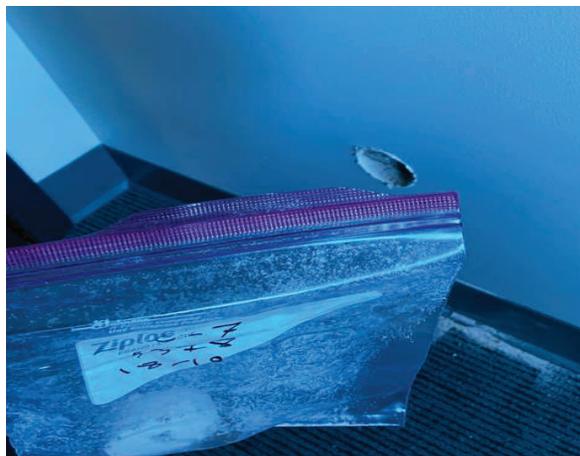
**Échantillon n° C-7 prélevé  
du mur de gypse au local  
236 du département SRM  
du 1<sup>er</sup> étage.**

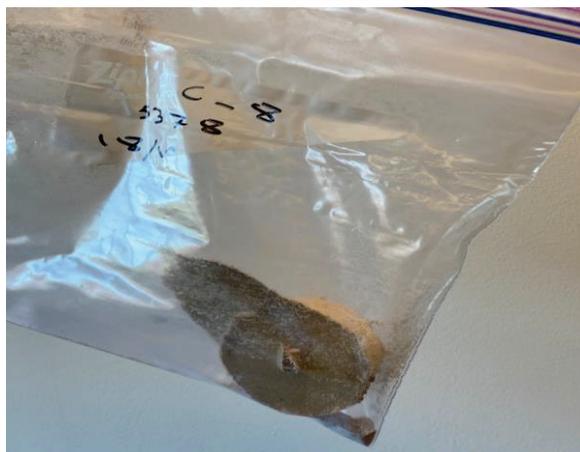
**Échantillon n° C-8 prélevé  
du mur de gypse au  
département SRM du 1<sup>er</sup>  
étage.**

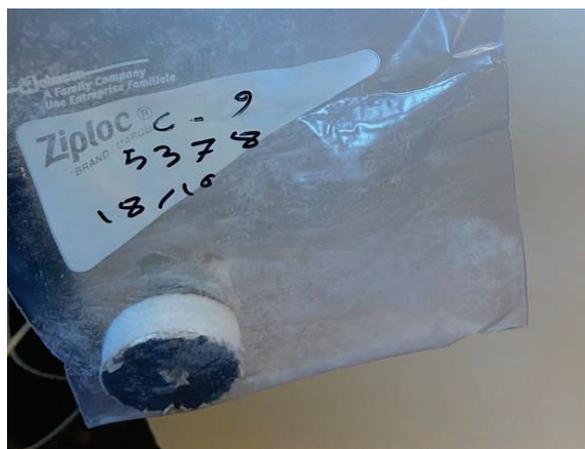
**Échantillon n° C-9 prélevé  
du mur de gypse au  
département SRM du 1<sup>er</sup>  
étage.**

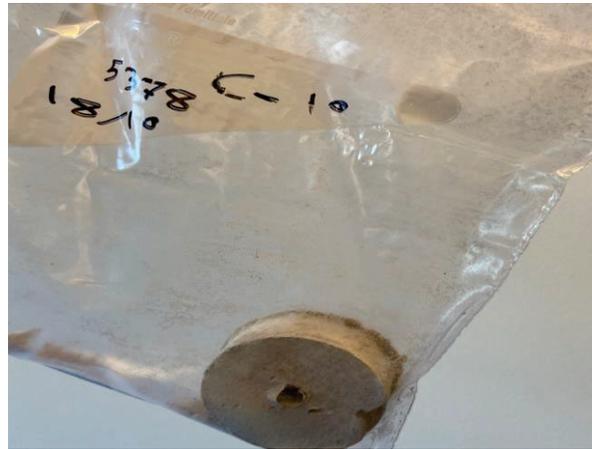
**Échantillon n° C-10 prélevé  
du mur de gypse au  
département SRM du 1<sup>er</sup>  
étage.**

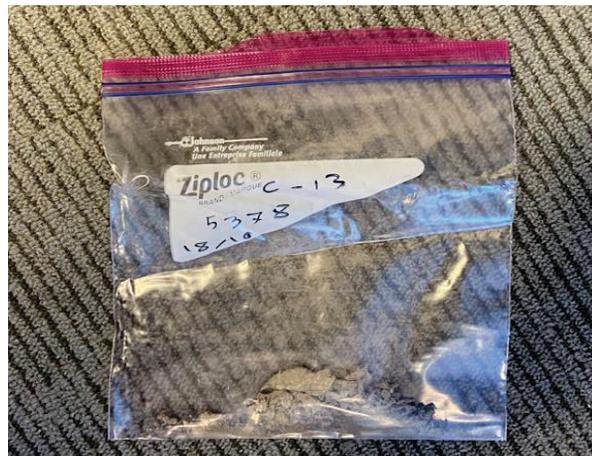
**Échantillon n° C-13 prélevé  
de la colle du plancher (sous-  
tapis) au département SRM  
du 1<sup>er</sup> étage.**

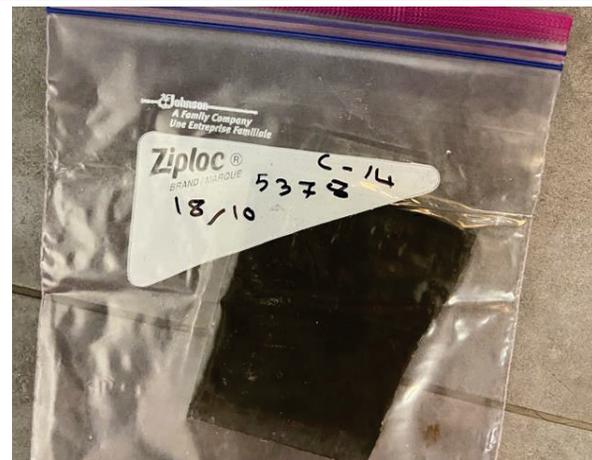
**Échantillon n° C-14 prélevé  
du plancher de vinyle dans la  
cuisine au département SRM  
du 1<sup>er</sup> étage.**

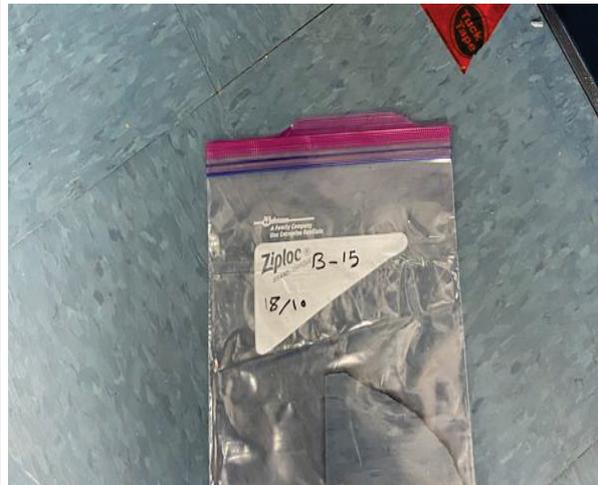
**Échantillon n° B-15 prélevé  
du plancher de vinyle au  
local 161A du département  
SRI au RDC.**

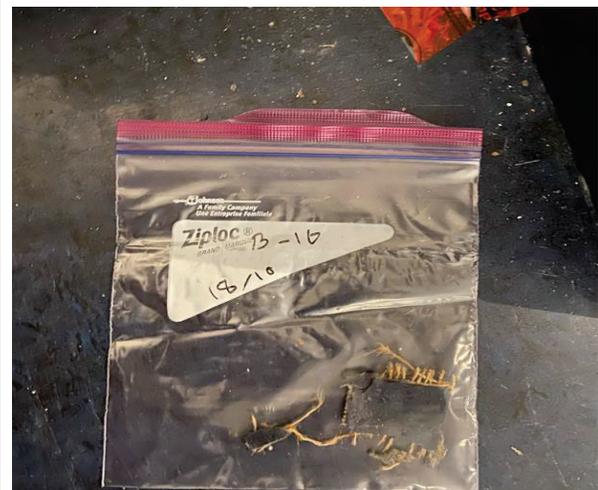
**Échantillon n° B-16 prélevé  
du plancher de linoleum au  
local 135 du département  
SRI au RDC.**

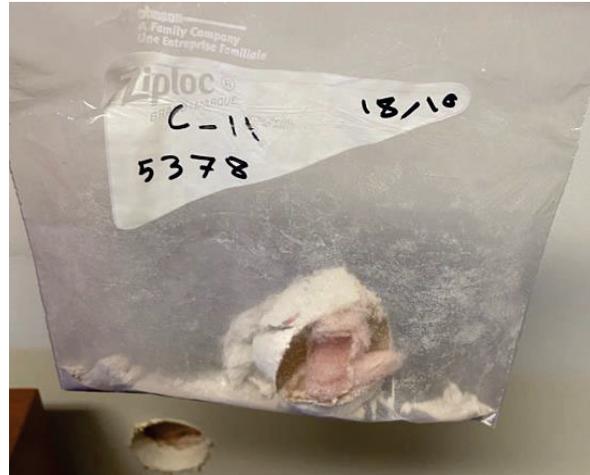
**Échantillon n° C-11 prélevé  
de la peinture blanche du mur  
au département SRM  
du 1<sup>er</sup> étage.**

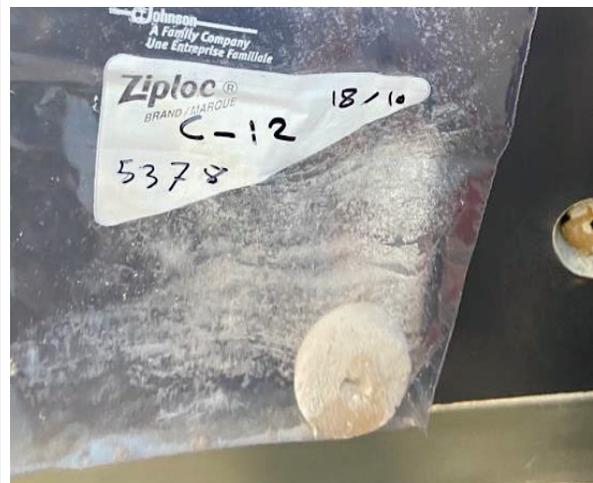
**Échantillon n° C-12 prélevé  
de la peinture noire du mur  
au département SRM du 1<sup>er</sup>  
étage.**
