CARACTERISATION PRELIMINAIRE DES MATERIAUX SUSCEPTIBLES DE CONTENIR DE L'AMIANTE

École primaire Saint-Clément-
Ouest

Rapport final

N. Réf : D240419-200

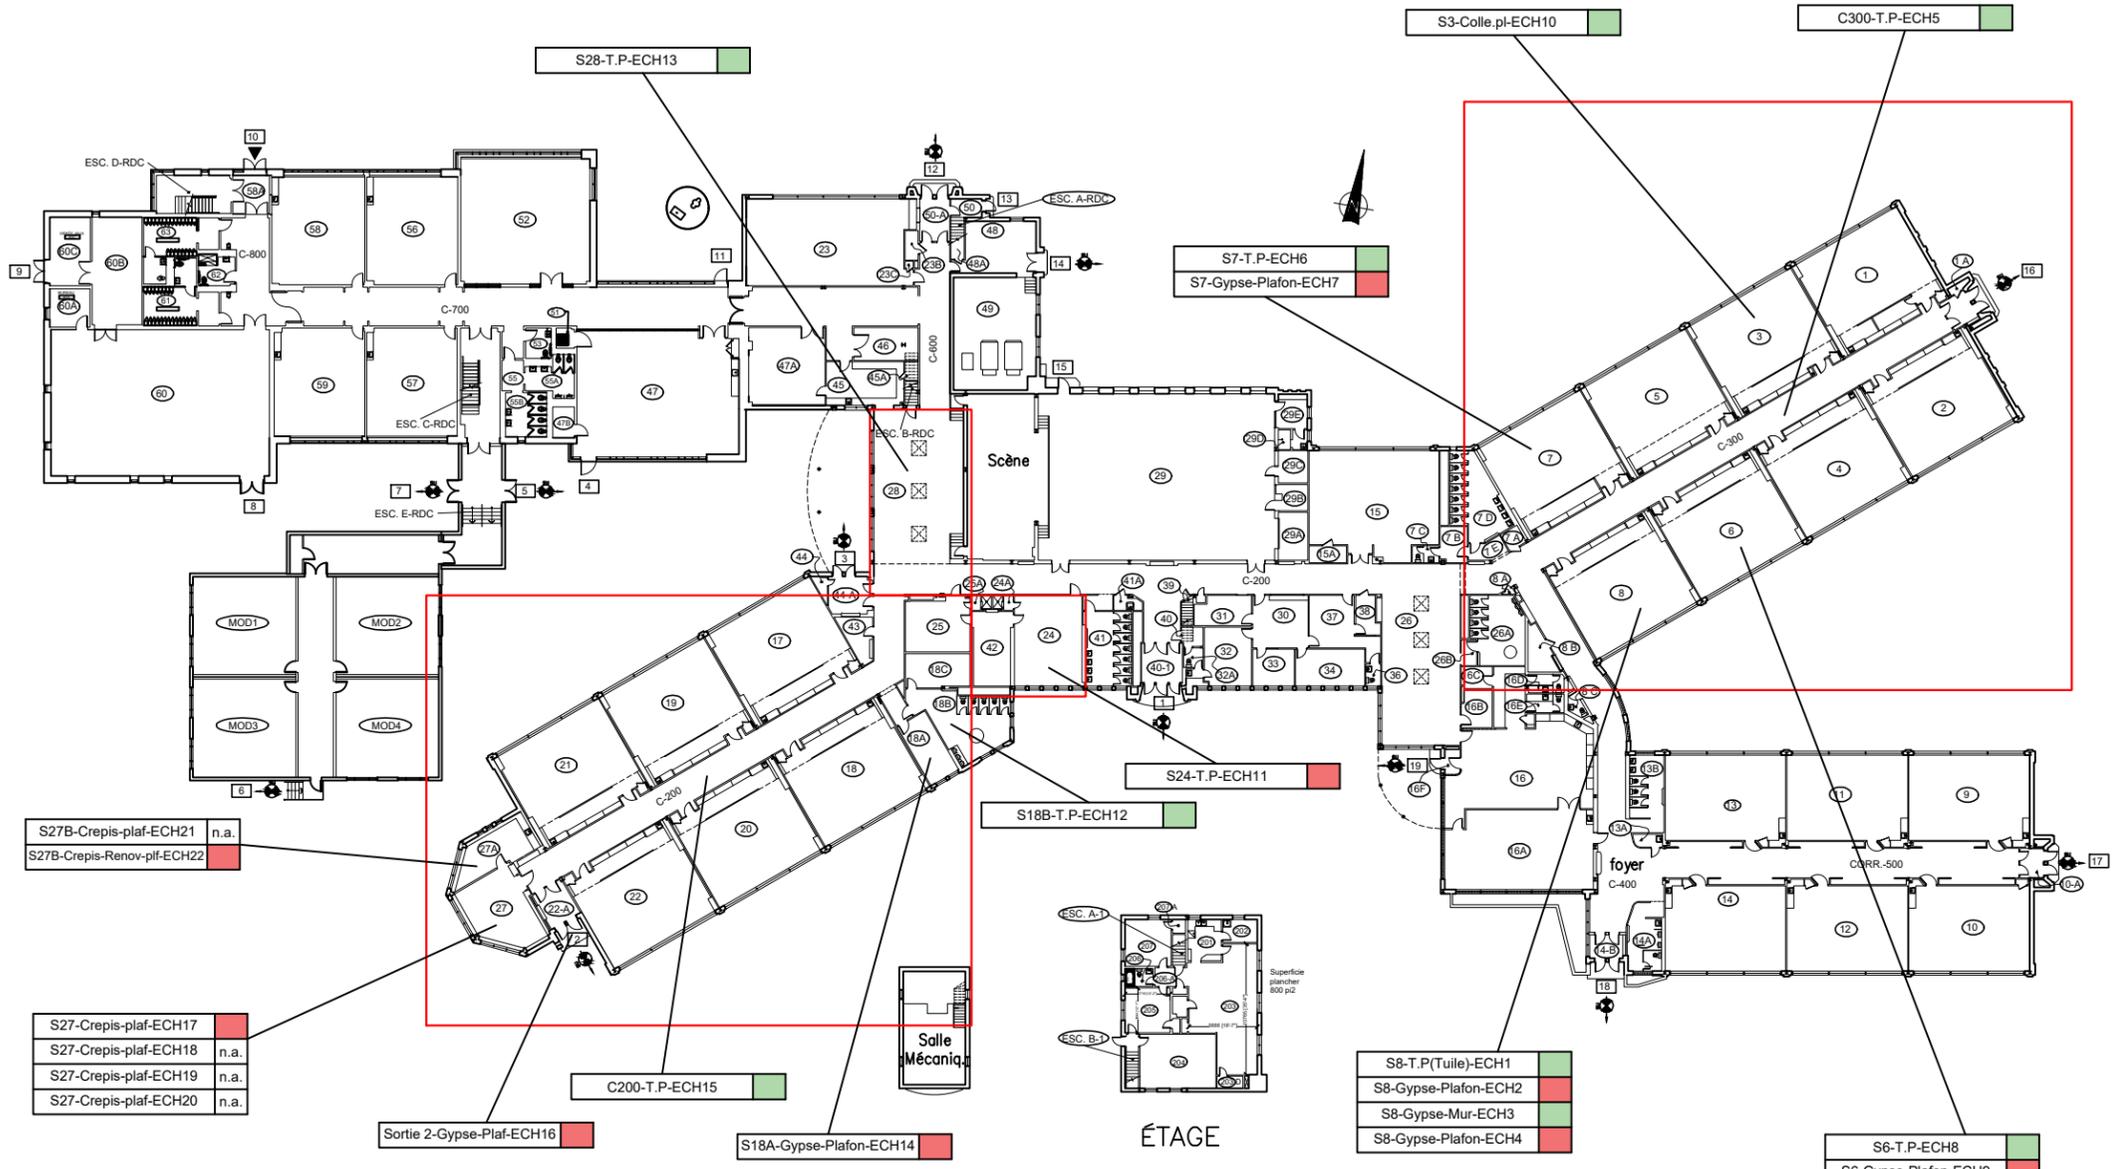
Plan de localisation des échantillons

- Zone des prélèvements
- Non détectée
- Détectée

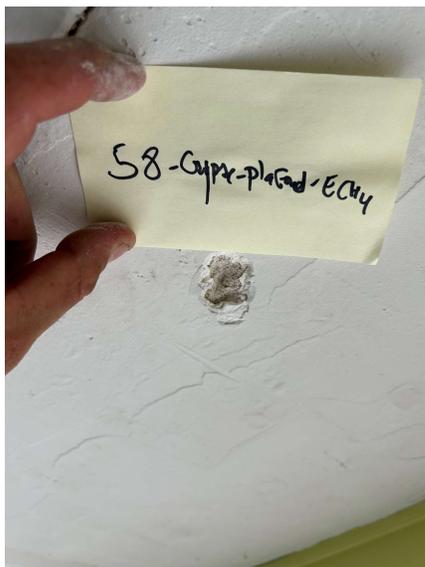
Photographie 5 : S8-GYPSE-PLAFOND-ECH 4

Numéro de l'échantillon	Type du matériau	Emplacement	Résultat des analyses
S8-TP-(Tuile)-Ech1	Tuile plafond	Niveau 1, local	Non Détecté
S8-Gypse-Plafond-Ech2	Gypse plafond	Niveau 1, local	(Plâtre) Trace Chrysotile
S8-Gypse-Plafond-Ech2	Gypse plafond	Niveau 1, local	(Crépi) <1% Chrysotile
S8-Gypse-Mur-Ech3	Gypse mur	Niveau 1, local	(Composé à joint) Non Détecté
S8-Gypse-Mur-Ech3	Gypse mur	Niveau 1, local	(Placoplatre) Non Détecté
S8-Gypse-Plafond-Ech4	Gypse plafond	Niveau 1, local	(Composé à joint) Non Détecté
S8-Gypse-Plafond-Ech4	Gypse plafond	Niveau 1, local	(Plâtre) Non Détecté
S8-Gypse-Plafond-Ech4	Gypse plafond	Niveau 1, local	(Crépi) <1% Chrysotile

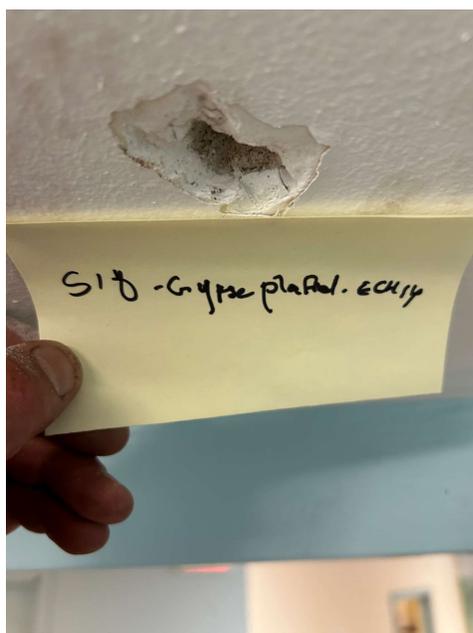
Photographie 15 : S18-GYPSE-PLAFOND-ECH 14

S18A-Gypse-Plafond-Ech14	Gypse plafond	Niveau 1, corridor	(Crépi) <1% Chrysotile
C200-T.P.-Ech15	Tuile plafond	Niveau 1, corridor	Non Détecté
Sortie 2-Gypse-Plaf-Ech16	Gypse plafond	Niveau 1, local	(Plâtre) Non Détecté
Sortie 2-Gypse-Plaf-Ech16	Gypse plafond	Niveau 1, local	(Crépi) <1% Chrysotile
S27-Crepis-Plaf-Ech17	Crépi plafond	Niveau 1, local	(Plâtre) 2% Chrysotile
S27-Crepis-Plaf-Ech17	Crépi plafond	Niveau 1, local	(Crépi) <1% Chrysotile
S27-Crepis-Plaf-Ech18	Crépi plafond	Niveau 1, local	Stop 1 ^{er} positif
S27-Crepis-Plaf-Ech19	Crépi plafond	Niveau 1, local	Stop 1 ^{er} positif
S27-Crepis-Plaf-Ech20	Crépi plafond	Niveau 1, local	Stop 1 ^{er} positif
S27B-Crepis-Plaf-Ech21	Crépi plafond	Niveau 1, local	Stop 1 ^{er} positif
S27B-Crepis-Renov-Plf-Ech22	Crépi plafond	Niveau 1, local	(Plâtre) 1% Chrysotile
S27B-Crepis-Renov-Plf-Ech22	Crépi plafond	Niveau 1, local	(Crépi) 1% Chrysotile

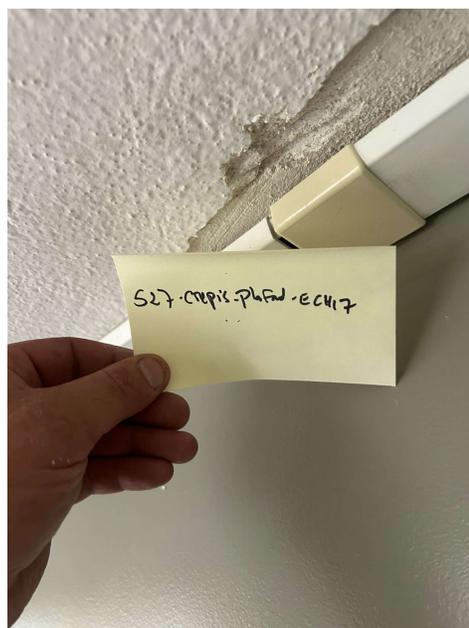
Photographie 18 : S27-CREPIE-PLAFOND-ECH 17

17- Crépi EMSL 682400602-0017A	S27-Crepis-Plaf-ECH17	Blanc/Beige	MLP 24/7/2024	0.0%	100.0%	<1% Chrysotile
18 EMSL 682400602-0018	S27-Crepis-Plaf-ECH18		MLP 24/7/2024	NA		Stop Positif (Non Analysé)
19 EMSL 682400602-0019	S27-Crepis-Plaf-ECH19		MLP 24/7/2024	NA		Stop Positif (Non Analysé)
20 EMSL 682400602-0020	S27-Crepis-Plaf-ECH20		MLP 24/7/2024	NA		Stop Positif (Non Analysé)
21 EMSL 682400602-0021	S27B-Crepis-Plaf-ECH21		MLP 24/7/2024	NA		Stop Positif (Non Analysé)
22- Plâtre EMSL 682400602-0022	S27B-Crepis-Renov-Pif-ECH22	Blanc	MLP 24/7/2024	0.0%	99.0%	1% Chrysotile
22- Crépi EMSL 682400602-0022A	S27B-Crepis-Renov-Pif-ECH22	Blanc/Beige	MLP 24/7/2024	0.0%	99.0%	1% Chrysotile
