**Objet : Caractérisation complémentaire des matériaux susceptibles de contenir de l'amiante dans le cadre du projet de remplacement d'une entrée électrique à l'école Félix-Leclerc**

*N. réf. : 141-12630-00 ph. 2500*

**ANNEXE B**  
**Rapport photographique**

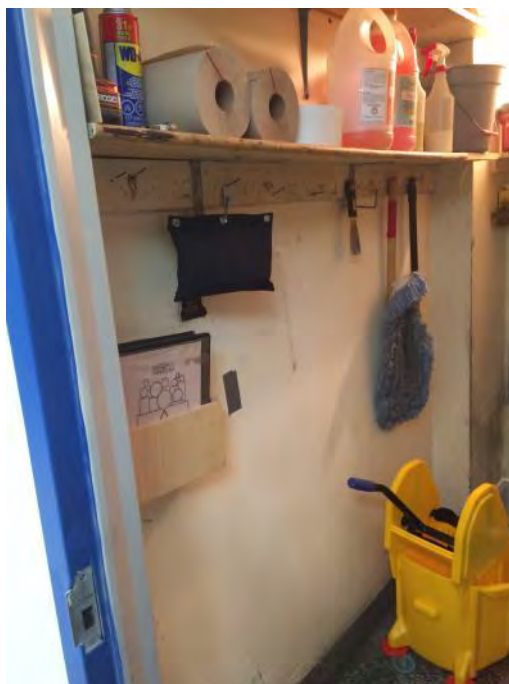
**Photo 1 - Plâtre/crépi sur les murs à l'étage qui ne contient pas d'amiante, local 355.**

| Client: CSMB | | | Site: École secondaire Félix-Leclerc | | | |
|---|---|---|---|---|---|---|
| 1 | Étage - Mur - 355 | 1-étage-mur-cp | Non-déecté | Crépi et plâtre | Blanc et gris | Bon |

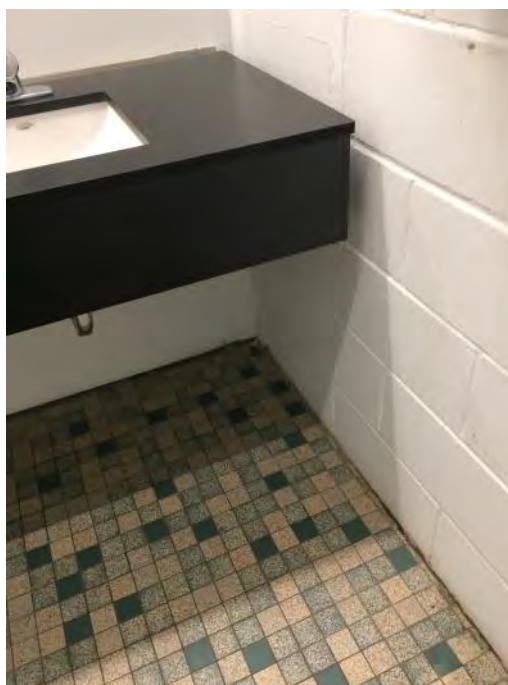
**Photo 3 - Composé à joints sur le mur au rez-de-chaussée qui ne contient pas d'amiante, local 265f.**

| # ÉCHANTILLON | SALLE ET<br>EMPLACEMENT | NOM DE<br>L'ÉCHANTILLON | COMPOSITION ET<br>POURCENTAGE<br>D'AMIANTE | TYPE DE MATÉRIAU | COULEUR | État |
|---|---|---|---|---|---|---|
| 31 | RDC - Mur - 265f | 31-rdc-mur-caj | Non-déecté | Composé à joints | Blanc | Bon |

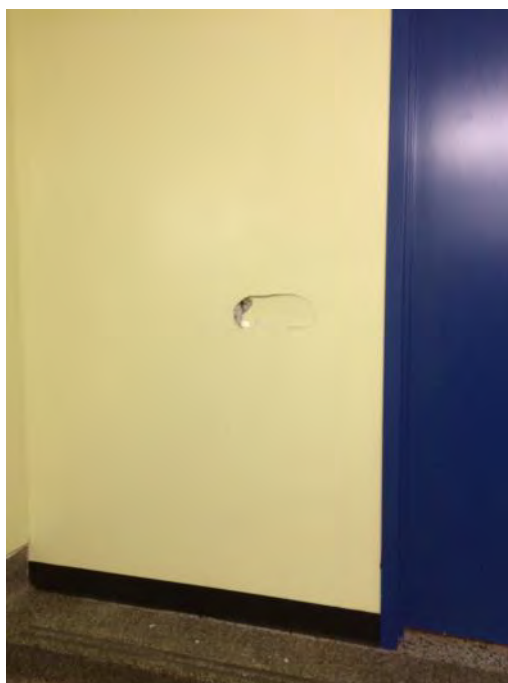
**Photo 4 - Gypse sur le mur au rez-de-chaussée qui ne contient pas d'amiante, près du local 262**

| # ÉCHANTILLON | SALLE ET<br>EMPLACEMENT | NOM DE<br>L'ÉCHANTILLON | COMPOSITION ET<br>POURCENTAGE<br>D'AMIANTE | TYPE DE MATÉRIAU | COULEUR | État |
|---|---|---|---|---|---|---|
| 32 | RDC - Mur - corridor | 32-rdc-mur-gps | Non-déecté | Panneau de gypse | Blanc et gris | Bon |

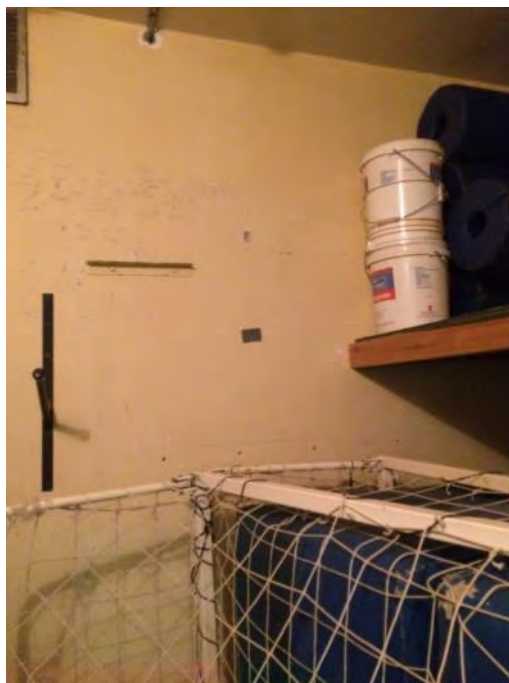
**Photo 5 - Plâtre/crépi sur les murs au rez-de-chaussée qui ne contient pas d'amiante, local 253a.**

| Client: CSMB | | | Site: École secondaire Félix-Leclerc | | | |
|---|---|---|---|---|---|---|
| 12 | RDC - Mur - 253a | 12-rdc-mur-cp | Non-déecté | Crépi et plâtre | Blanc et gris | Bon |

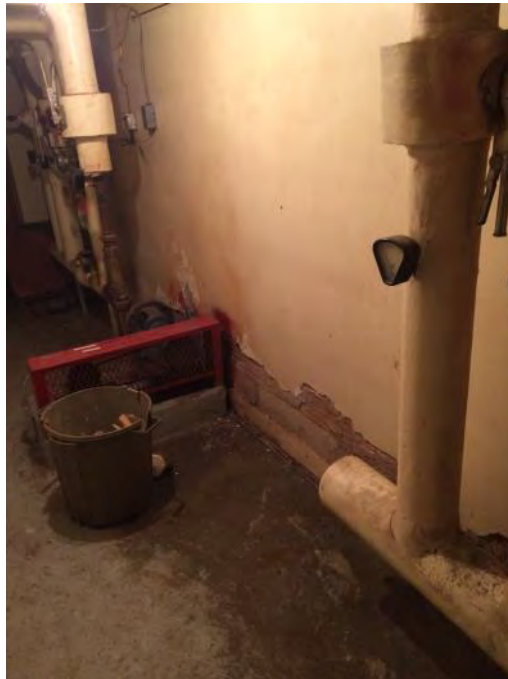
**Photo 7 - Plâtre/crépi sur les murs au sous-sol qui ne contient pas d'amiante, local 126b.**

| Client: CSMB | | | Site: École secondaire Félix-Leclerc | | | |
|---|---|---|---|---|---|---|
| 21 | Sous-sol - Mur - 126b | 21-ss-mur-cp | Non-déecté | Crépi et plâtre | Blanc et gris | Bon |
